AYUNTAMIENTO DE
BARCENA DE CICERO

Documento nº 4:
catálogo de patrimonio

DOCUMENTO DE **2016**
APROBACIÓN INICIAL
plan general de ordenación urbana

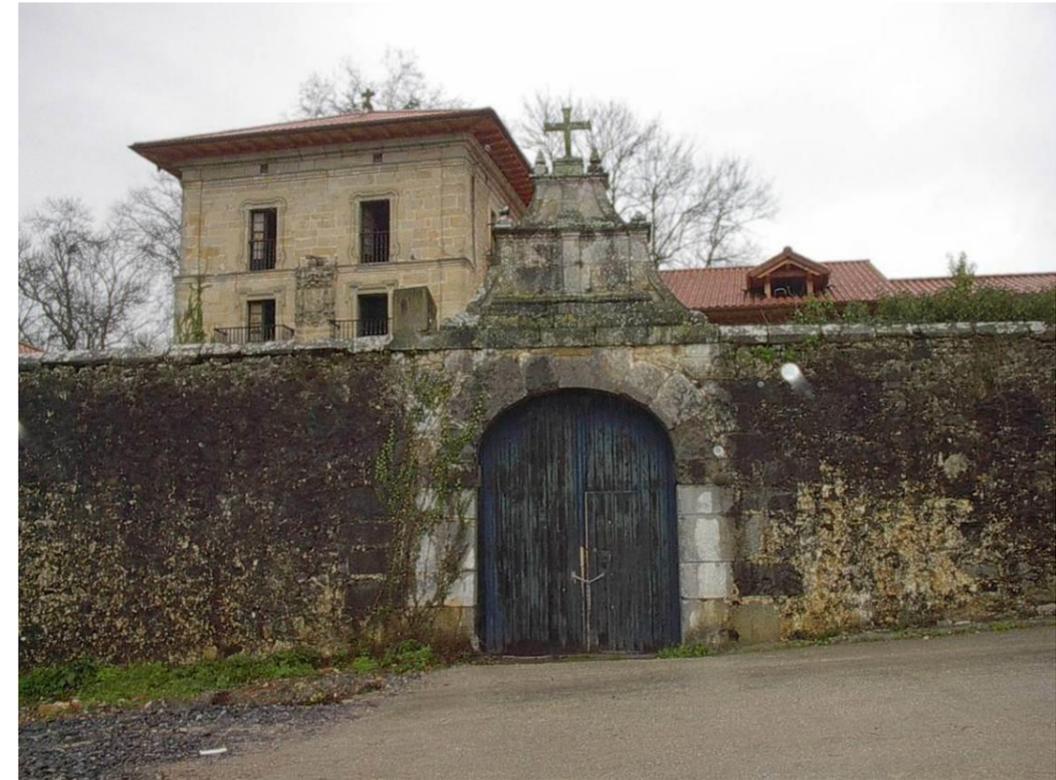
Foto

ficha AD.1	
PALACIO DE ALVARADO o PALACIO DE CERECEDO	
situación	Adal
referencia catastral	1649001VP6014N
referencia plano	PO-03.13
valoración	
uso actual	residencial
tipología	palacio
estado de conservación	bueno
elementos sobresalientes	torre, capilla, portalada, escudo
régimen de protección y condiciones	
categoría	Bien de Interés Cultural - Monumento. (BOE 21/12/1989)
nivel de protección	Integral
condiciones generales	según ordenanzas
condiciones particulares	Debe recabarse informe de costas con carácter previo a la concesión de cualquier licencia. La aplicación de lo dispuesto en la Ley de Costas, incluida la DT 4ª, prevalecerá sobre el régimen de protección asignado por este catálogo.
descripción

El conjunto – fundado por don Pedro Antonio de Alvarado Zorlado y Haro en 1752- se encuentra cercado por una alta muralla, accediéndose a la corralada mediante una sencilla portalada. En torno a ella se distribuyen los tres volúmenes principales: La torre es un cuerpo prismático de cuatro alturas, sin puerta exterior en la fachada principal. En el tercer piso muestra el escudo entre dos balcones volados de hierro con peanas de piedra, mientras que el resto de los huecos son antepechos enmarcados con molduras diversas.

La casa principal se adosa a la torre en su lado oriental. También de sillería en su fachada, muestra la portada en arco carpanel y un balcón corrido en su planta superior, con tres puertas rodeadas de molduras mixtilíneas, intercalando rosetones la central. La capilla presenta un solo cuerpo rectangular con portada exterior al este, cobijada por un gran arco, enmarcado en pilastras y entablamento clasicista con pieza armera sin labrar. Se remata con sencilla espadaña.

Colindante al conjunto se ubican las ruinas de la casa originaria familiar. De planta rectangular, muros de sillarejo con sillares en esquinas y ventanas. En la planta baja se abre un arco carpanel y dos ventanas cuadrangulares a ambos lados. Una imposta separa la planta principal, con tres ventanas cuadrangulares y escudo en blanco.

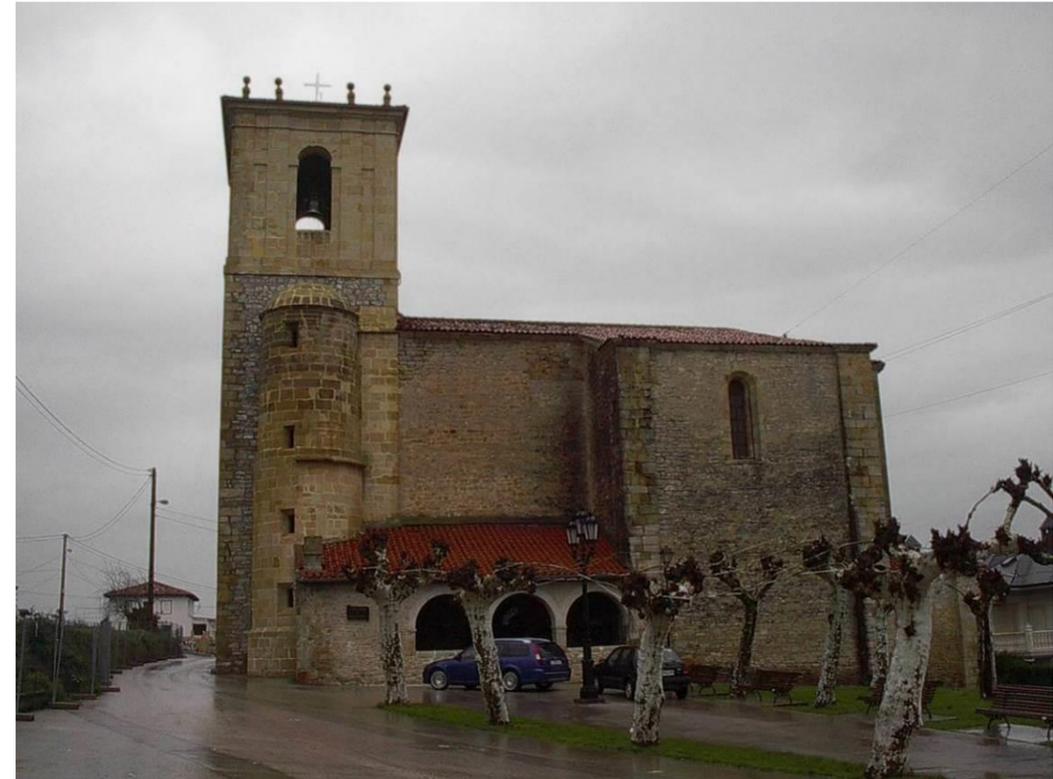
Foto

Todo el edificio emplea muros de sillarejo y sillares en esquinas, contrafuertes y vanos. La portada sur, de ingreso al templo, se resuelve por medio de un arco de medio punto de grandes dovelas.

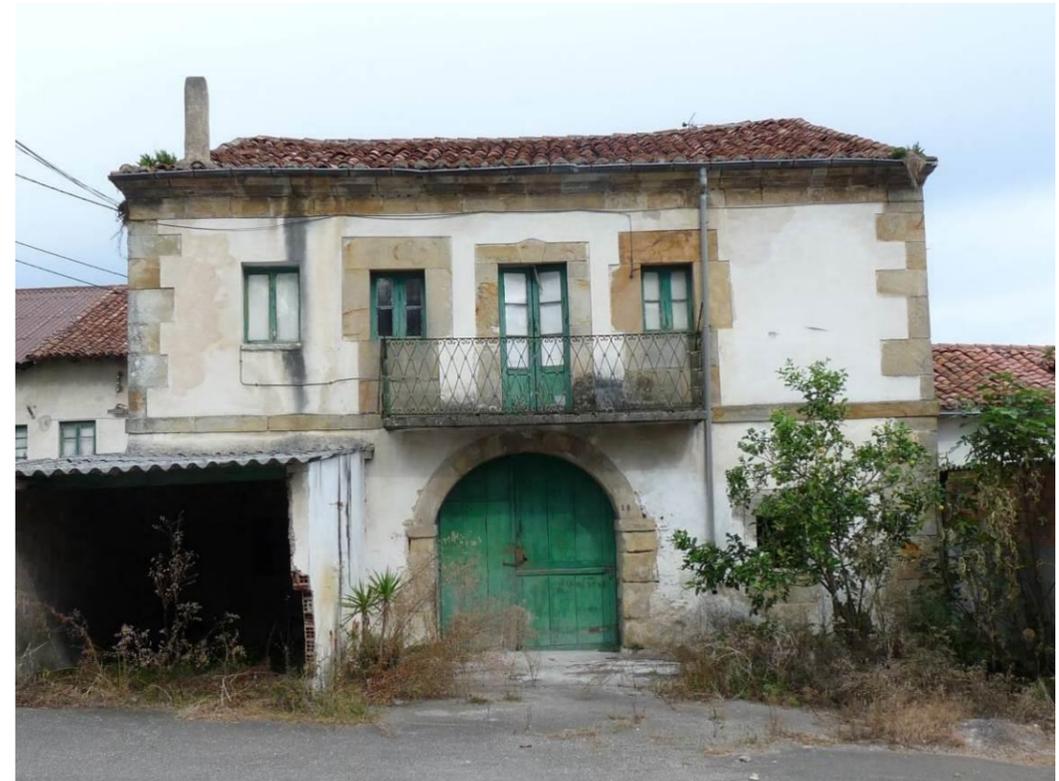
Foto

El acceso se efectúa mediante arco de medio punto. En la planta primera los vanos se concentran en el tramo central. La simetría se ha visto rota mediante la apertura de un vano lateral.

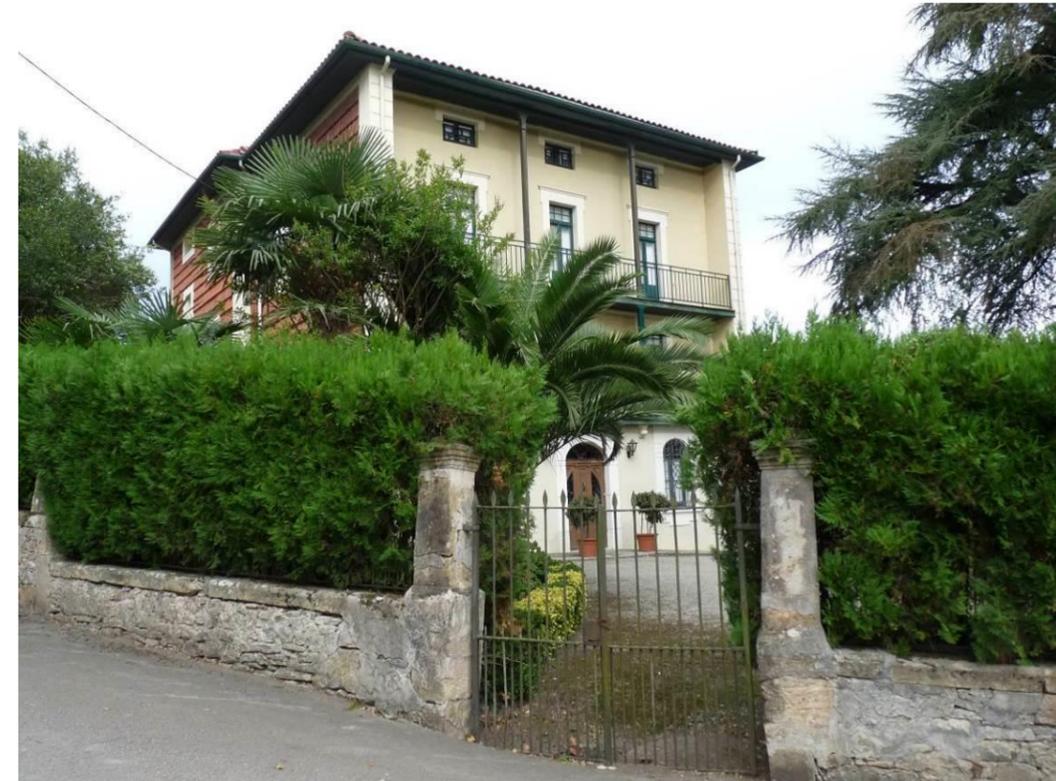
Foto

Casa cubo con cubierta a cuatro aguas, reedificada hacia 1914 en una dirección claramente regionalista, como se aprecia en la gran galería entre pilastras, y los escudos añadidos a ambos lados de ella. En la fachada principal, en la planta baja se ha colocado el escudo de piedra en esquina de la casa anterior. La finca en la que se ubica tiene la consideración de Parque Singular.

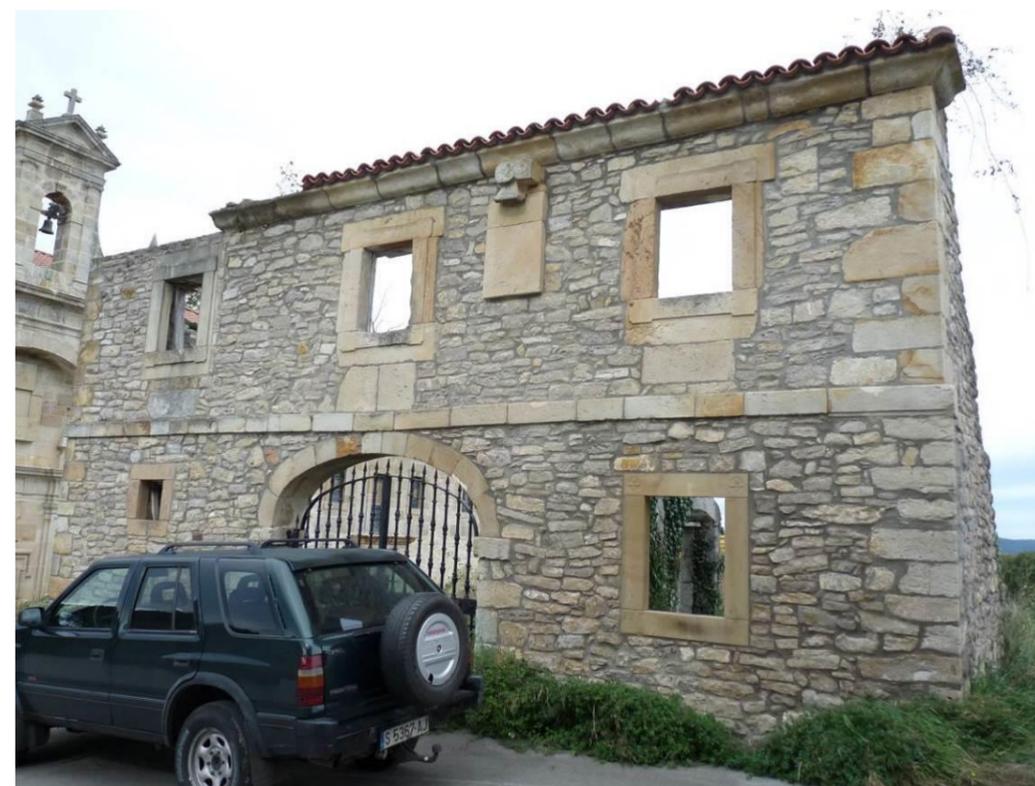
Foto

En la planta baja se abre un arco carpanel y dos ventanas cuadrangulares a ambos lados. La planta principal tiene tres ventanas cuadrangulares y presenta un escudo en blanco.

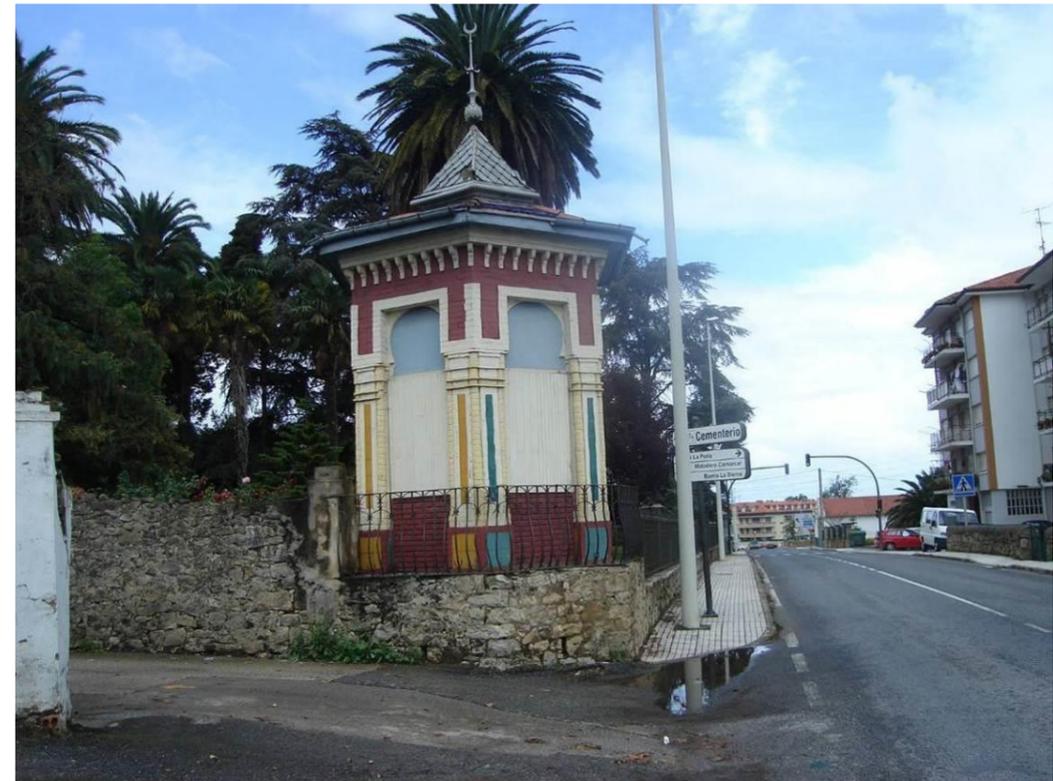
Foto

Este quiosco neo-árabe presenta una planta hexagonal y está construido a base de ladrillo, madera pintada y cerámica vidriada. Pertenece a un tipo de construcción característico de finales del XIX, momento de auge de la corriente alhambrista, utilizado sobre todo en arquitecturas de actividades lúdicas.

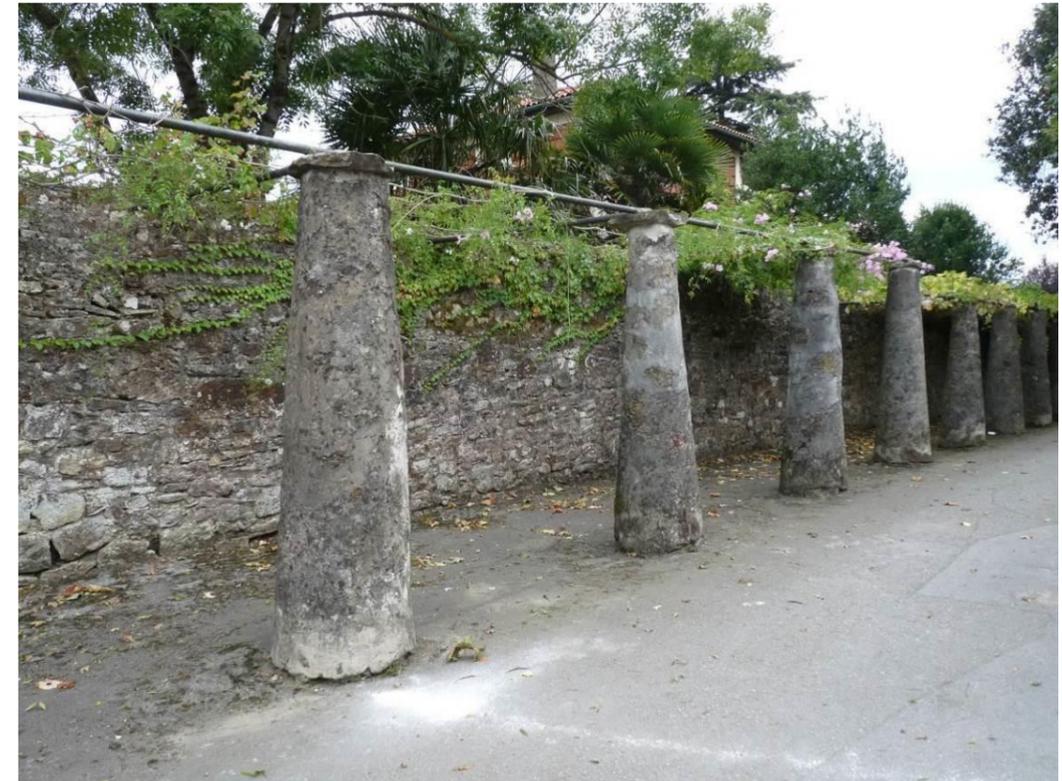
Foto

El emparrado constituye una muestra de un elemento que ha formado parte de la arquitectura regional y ha dado carácter a los cerramientos de fincas. Es también una manifestación de la importancia que tuvo el cultivo de la vid en esta zona costera de la región.

Este sistema de sustentación de la percha del emparrado es mixto pues combina cierre y pilastra que en su origen estarían unidos por perchas formando una pérgola. De esta manera se sustenta un mayor volumen de vástagos de parra y por lo tanto, hay un importante incremento de la producción.

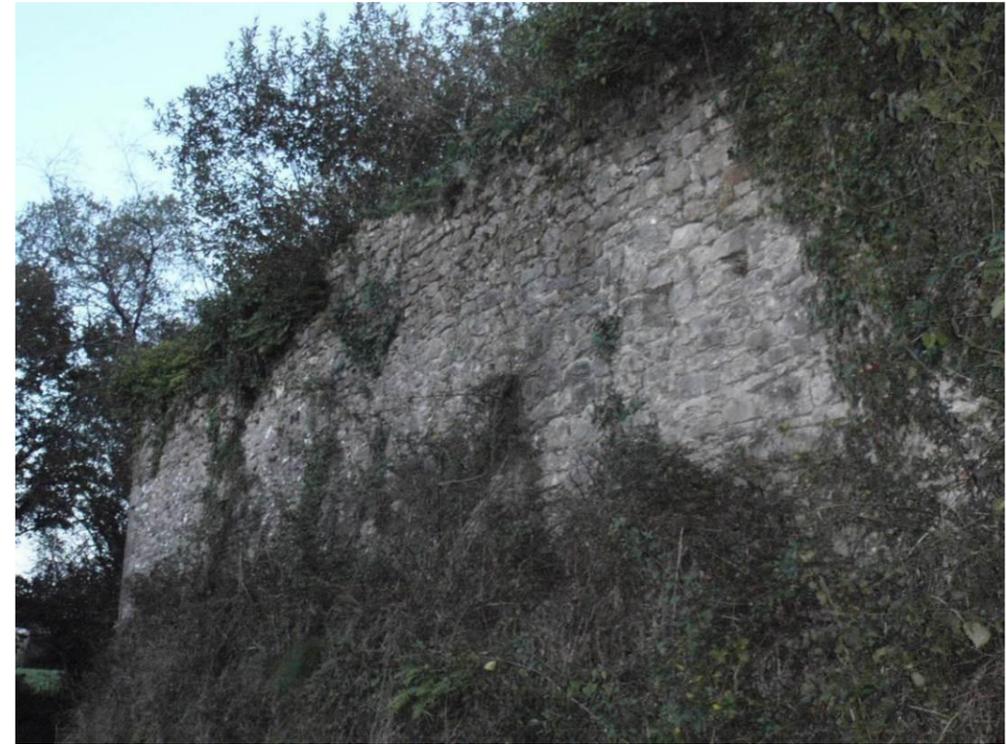
foto

ficha AD.8	
MOLINO DEL REGATO	
situación	Adal. Barrio de Coz de Monte.
referencia catastral	39009A01200058
referencia plano	PO-03.15
valoración	
uso actual	abandonado
tipología	molino de marea
estado de conservación	ruina
elementos sobresalientes	
régimen de protección y condiciones	
categoría	arquitectónico
nivel de protección	estructural
condiciones generales	según ordenanzas
condiciones particulares	Debe recabarse informe de costas con carácter previo a la concesión de cualquier licencia. La aplicación de lo dispuesto en la Ley de Costas, incluida la DT 4ª, prevalecerá sobre el régimen de protección asignado por este catálogo. Debe tenerse en cuenta que esta construcción está incluida dentro del DPMT.
descripción	
<p>Los restos del antiguo Molino del Regato se localizan en el barrio de Primostro, a menos de 500 metros de la Ría de Rada.</p> <p>Acceso: se accede a través de una pista, que parte próxima a la carretera comarcal que une Adal-Treto con Coz de Monte.</p> <p>Estructuras del circuito hidráulico: el muro frontal y la cárcava, están ocultos y son totalmente inaccesibles a causa de la vegetación y de estar sumergidos parcialmente por el agua de la marisma próxima.</p> <p>Estructuras originales: aunque está oculto por la vegetación se intuye que se conserva el edificio de molienda (presentaría al menos 6 saetines, de un metro de anchura cada uno). No se conservan elementos molineros.</p> <p>Está recogido en el Catálogo de Ingenios Hidráulicos de Cantabria.</p> <p>Actualmente está parcialmente oculto por la vegetación y es totalmente inaccesible a causa de la vegetación y del agua de la marisma próxima, que lo rodea.</p> <p>En la actualidad está a menos de 500 metros de la Ría de Rada.</p>

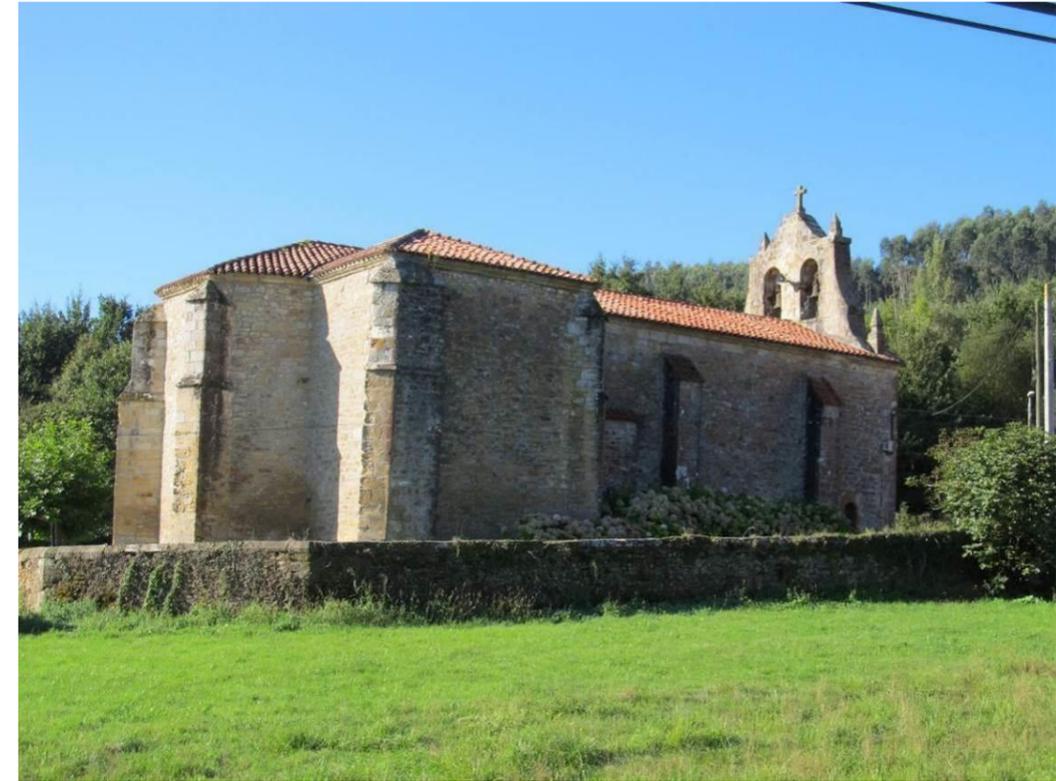
Foto

La iglesia de San Andrés presenta cabecera poligonal entre contrafuertes esquinados, transepto marcado en planta y nave única. Edificio de muros de sillarejo y sillares en las esquinas y enmarcando los vanos. El muro sur cuenta con dos cuerpos. En el primero aparece un arco de medio punto de grandes dovelas –hoy cegado y que puede corresponder con el acceso original al templo- y sobre él una ventana de medio punto. El segundo cuerpo, de sillería, lo forma una amplia espadaña con doble vano en los que alojar las campanas y decoración de remates apiramidados clasicistas.

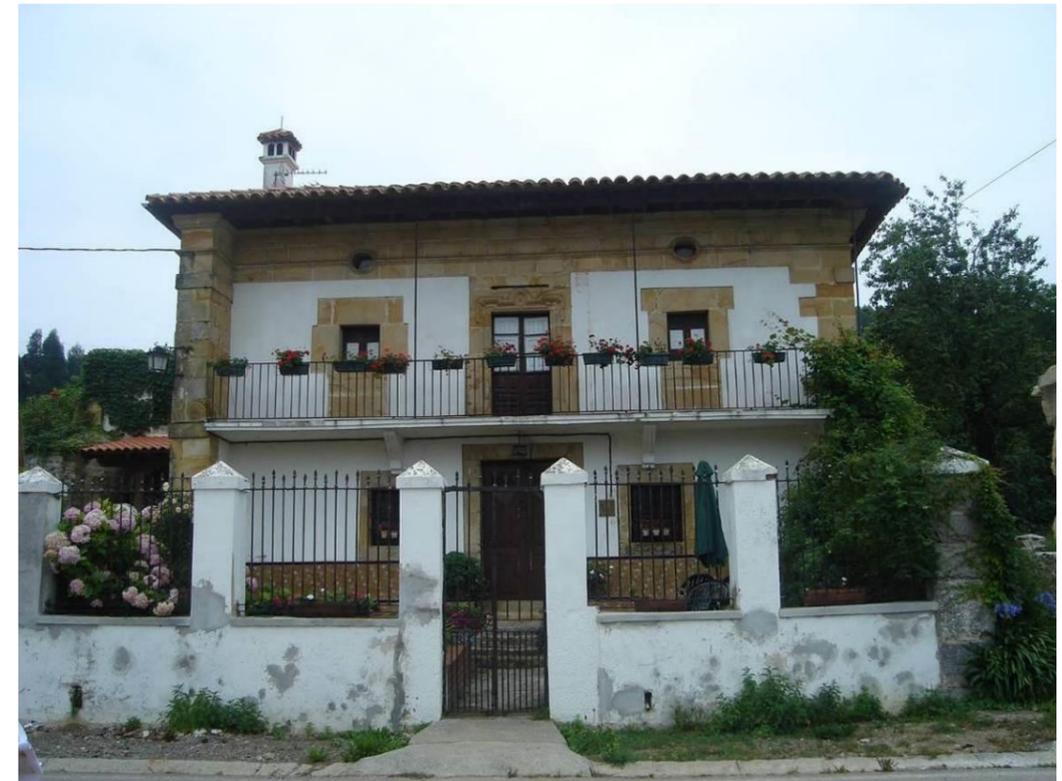
Casa de planta rectangular de mediados del siglo XVIII, de dos alturas, encalada, con sillares en las esquinas y vanos. La planta baja presenta la puerta adintelada enmarcada con sillares y dos ventanas rectangulares a ambos lados. Un balcón recorre la planta principal. En ella, y alineados respecto a los vanos de la planta, se abren tres vanos. El central, es una puerta-ventana rodeada de moldura mixtilínea y a ambos lados dos ventanas rectangulares enmarcadas por enormes sillares. Un gran zócalo de sillar, con dos finas molduras y dos ojos de buey, recorre toda la fachada.

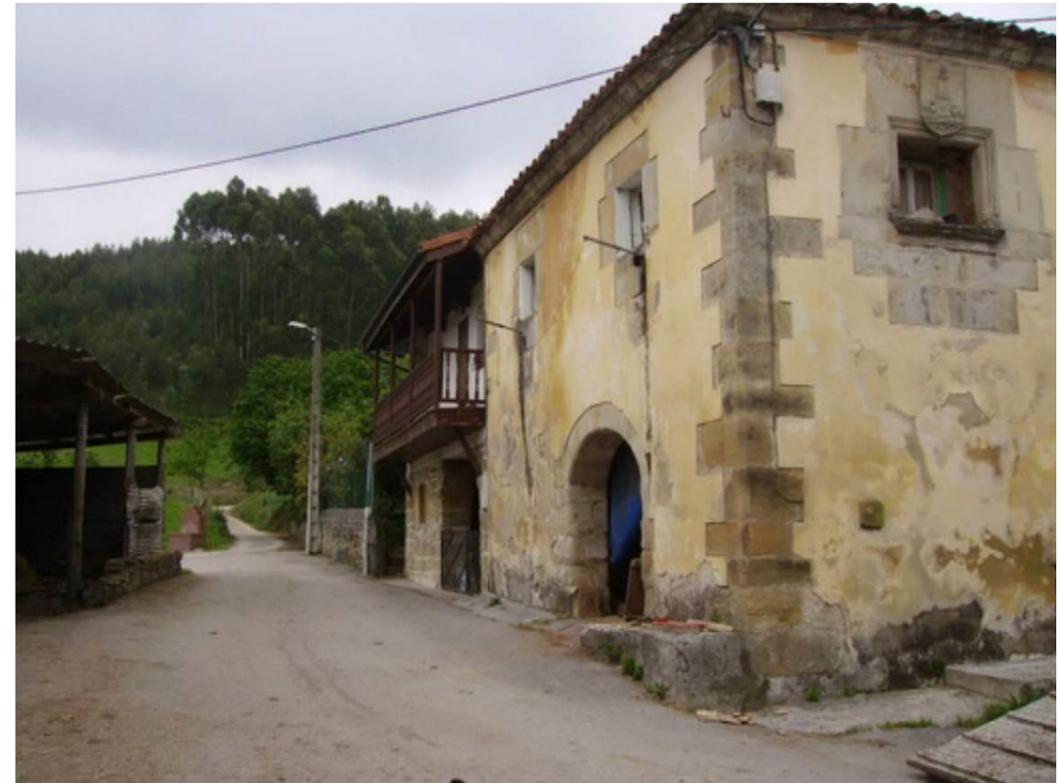
Foto

Presenta esta construcción un arco rebajado y sillares alternos en las esquinas y vanos.
Tiene un escudo de un solo cuartel sobre una ventana moldurada.

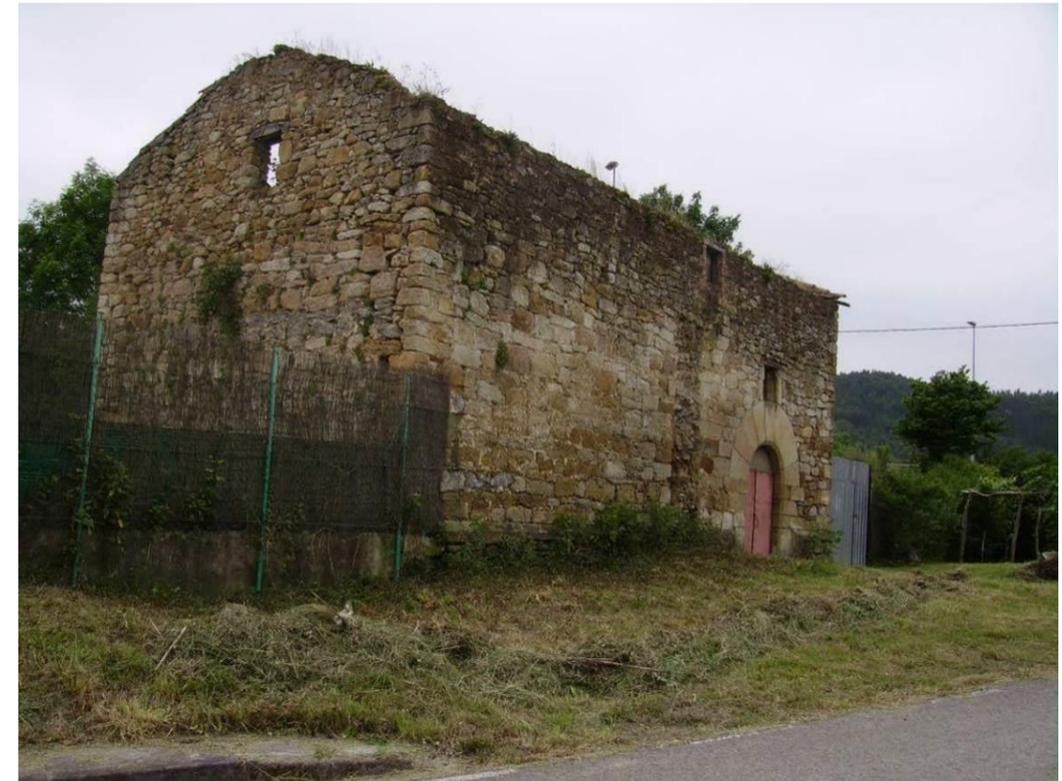
Casa en ruinas del siglo XVI, con muros de sillarejo y sillares en las esquinas que conserva un arco de medio punto con amplias dovelas.

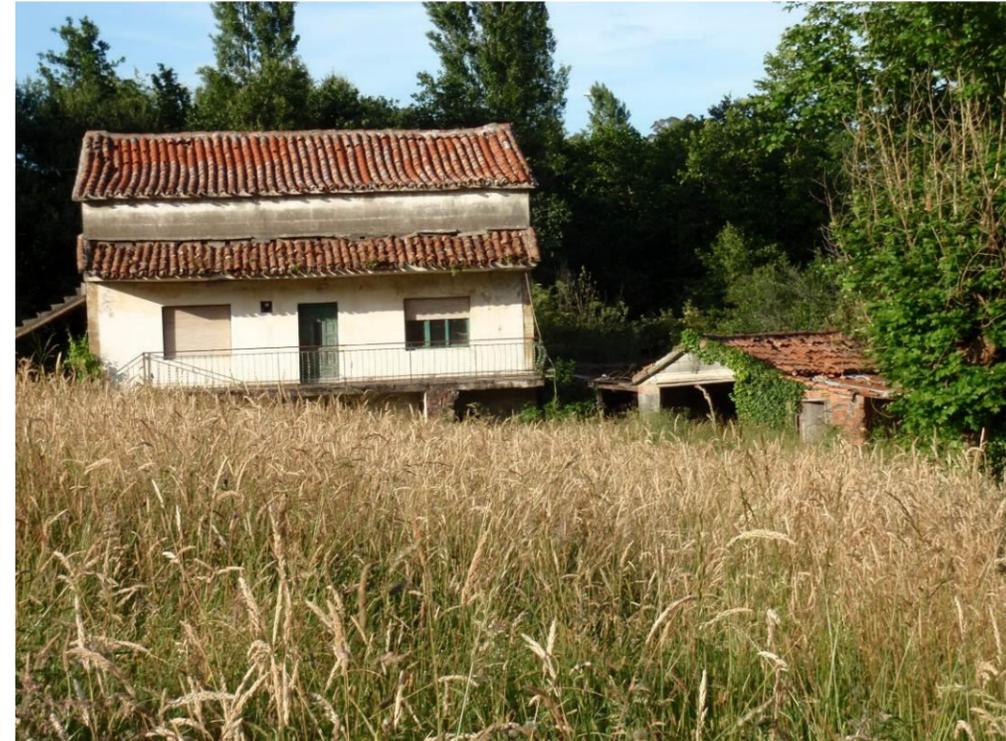
foto

Los restos del antiguo molino de El Pendón se encuentran en el cauce del arroyo de Irias o Barquia, en una mies junto a la A-8 a la altura de la salida de Ambrosero.
Estructuras del circuito hidráulico: el muro frontal y el saetín están ocultos. La cárcava tenía una planta exterior de 6x5m, con un muro de desagüe consistente en un cargadero de madera.
Estructuras originales del edificio: número de plantas del edificio, 1. Los muros sur, este y oeste son de fábrica de mampostería y el muro norte lo forma un entramado de madera y piedra.
Elementos molineros conservados: una rueda descontextualizada.
Las edificaciones adosadas al molino y sus ampliaciones han alterado y ocultado tanto el circuito como el edificio original de dicho ingenio hidráulico.
Está recogido en el Catálogo de Ingenios Hidráulicos de Cantabria.

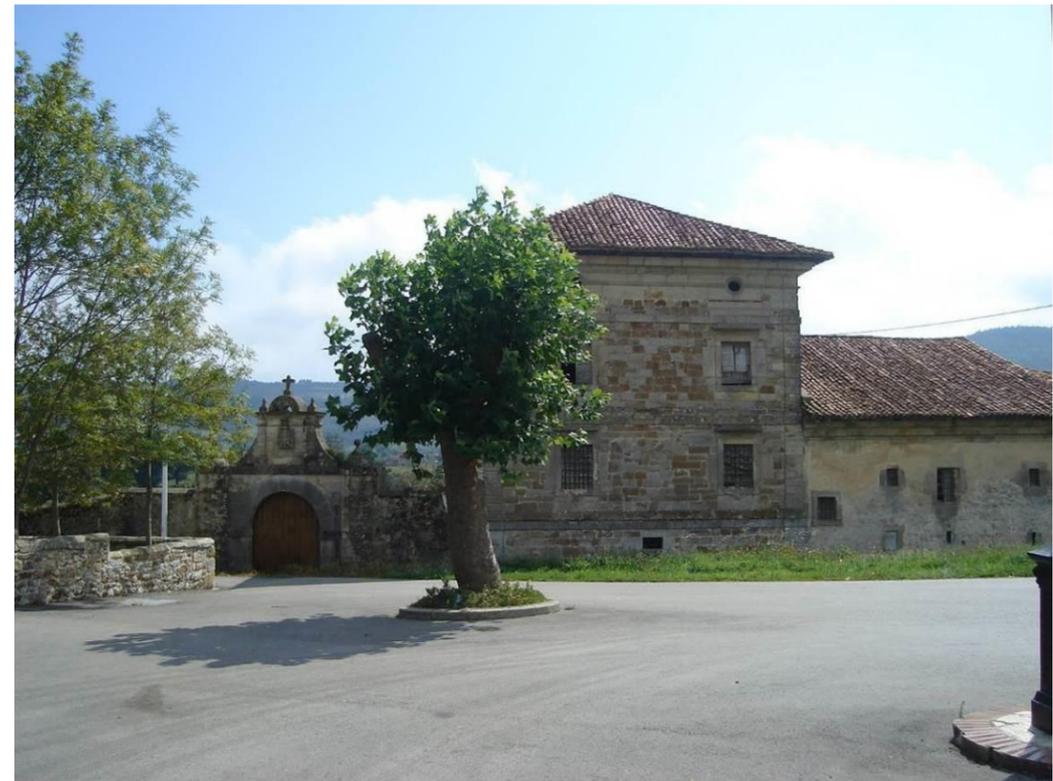
Foto

Portalada: La monumental portalada está formada por dos cuerpos, el primero con arco de medio punto entre cubos rematados por bolas y el segundo constituido por un ático en el que se encuentra uno de los escudos del palacio, todo ello rematado por frontón curvo y sobre él, una cruz.

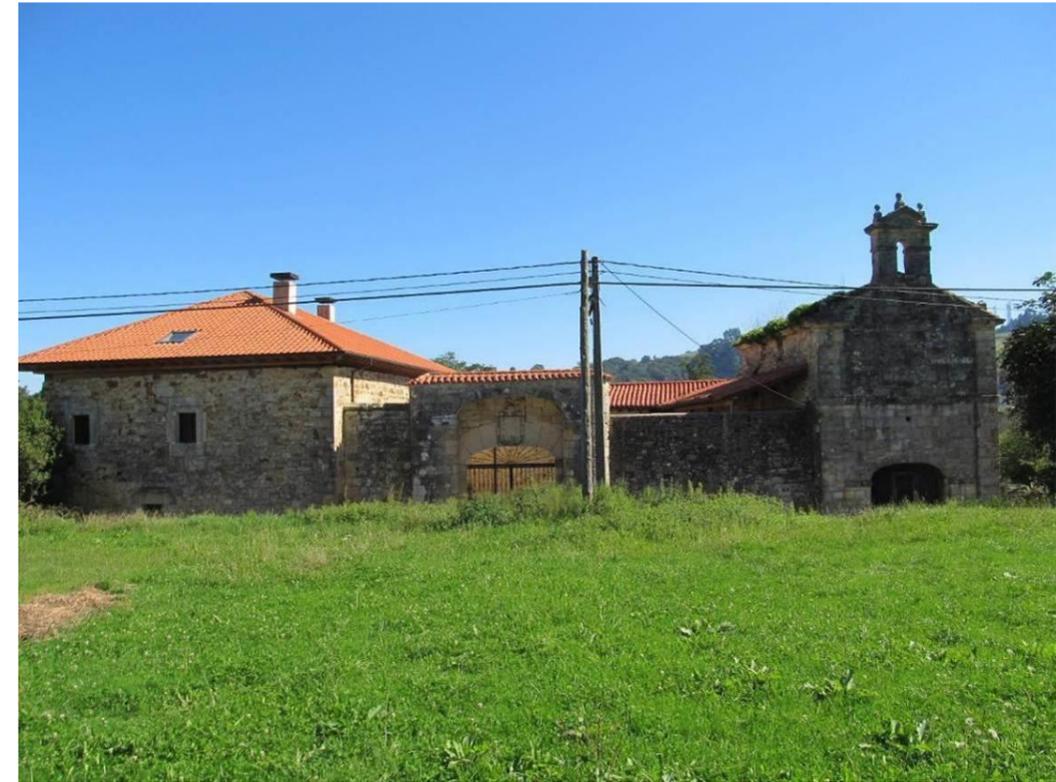
Foto

La casa, reedificada sobre otra anterior en el siglo XVII. Es de planta rectangular, de dos alturas y presenta sillarejo con sillares en esquina Y VENTANAS. En la planta baja se encuentra la entrada bajo arco rebajado. La planta superior está articulada por cuatro ventanas cuadradas, entre las que se encuentra el escudo familiar.

La capilla (primer tercio del siglo XVII) es de planta rectangular, con fachada de sillería y muros de sillarejo con sillares en esquinas y ventanas. La fachada principal está enmarcada por dos pilastras y dividida en dos partes por una platabanda decorativa. La puerta de acceso está bajo un arco rebajado cerrado por una verja. Remata esta portada una sencilla espadaña de frontón triangular con decoración de olas.

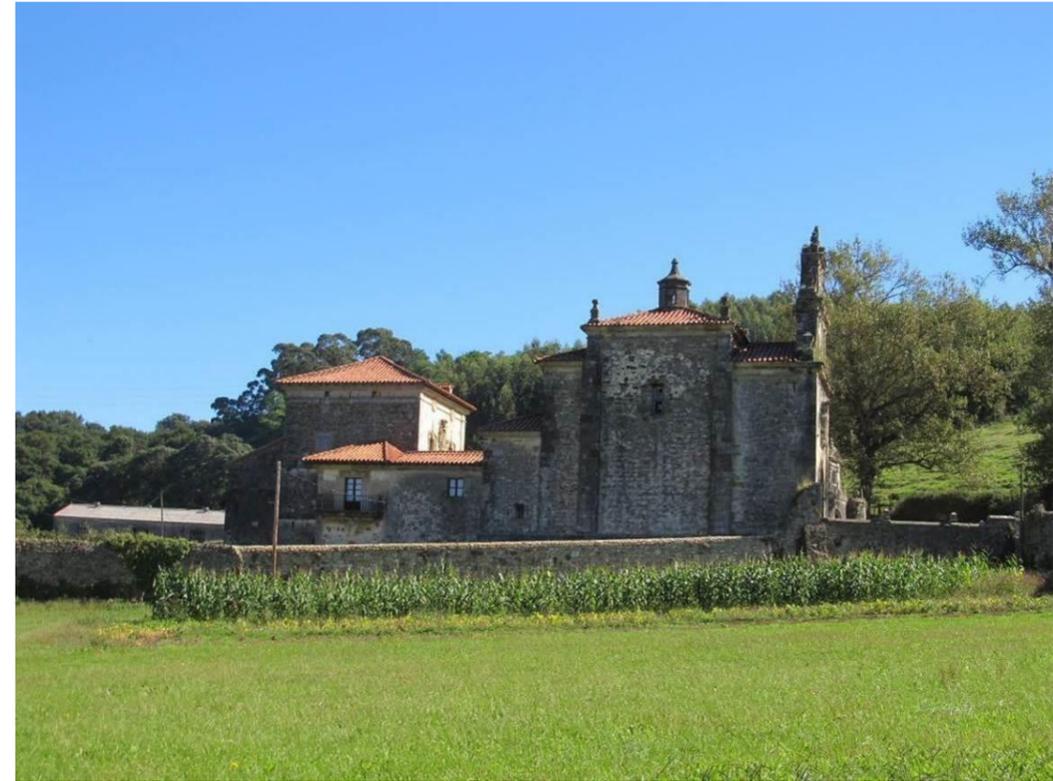
Foto

La capilla presenta un solo cuerpo rectangular con portada exterior al este, cobijada por un gran arco, enmarcado en pilastras y entablamento clasicista con pieza armara sin labrar. Se remata con sencilla espadaña.

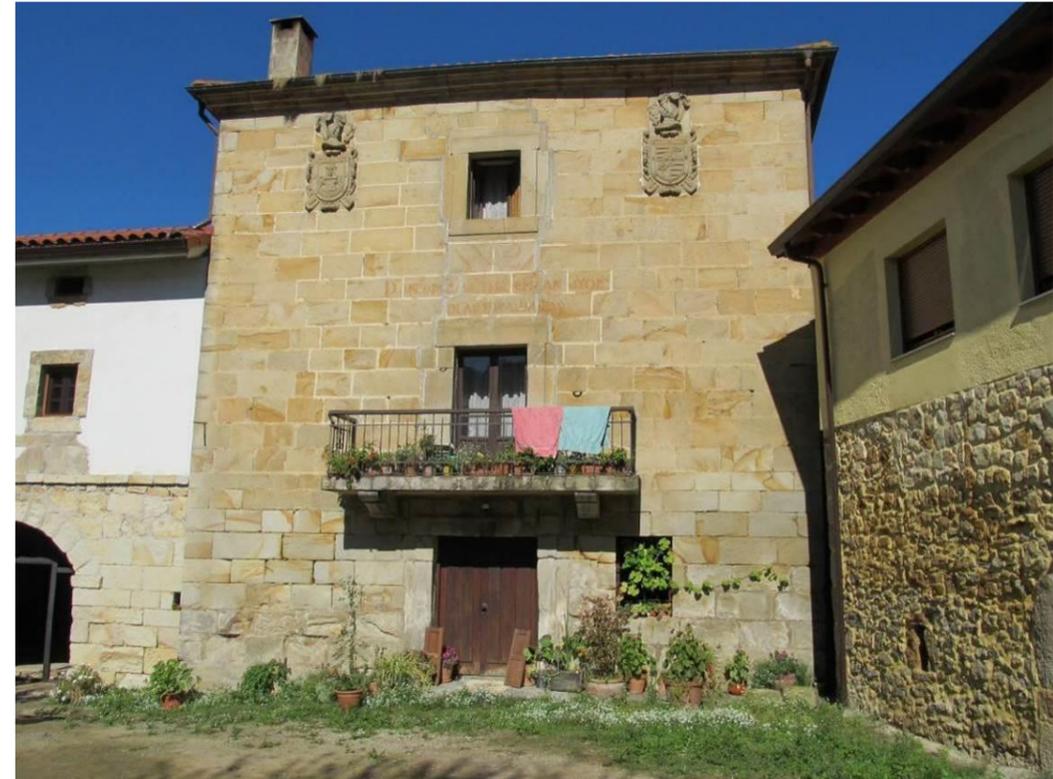
Foto

Construido en la segunda mitad del siglo XVII.
 Se trata de una torre de planta cuadrada realizada en sillería. Consta de tres alturas, con entrada adintelada y dos ventanas cuadradas, centradas en la primera y segunda planta y decoradas con platabandas. En la tercera planta, a ambos lados de la ventana, se encuentran dos escudos nobiliarios.
 A la derecha de la torre, y formando parte de la misma, se adosan los restos de una edificación de dos plantas y de la que se conserva el arco de medio punto de ingreso. Esta parte del conjunto ha sido reedificada.

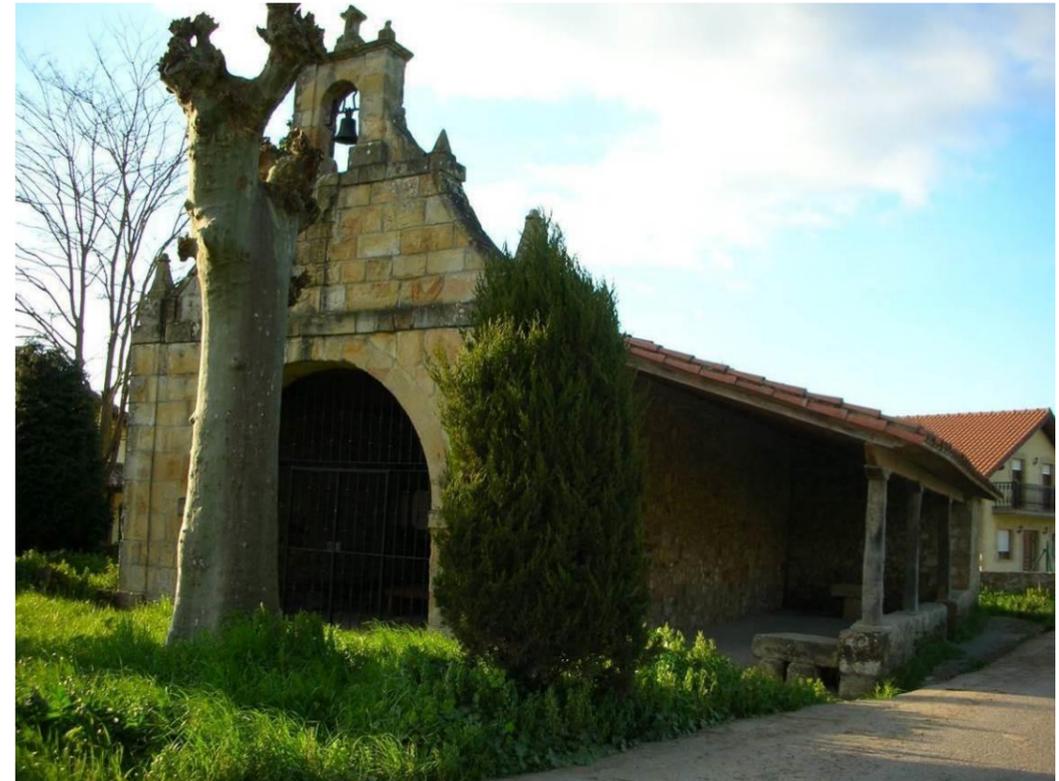
Foto

Mediados del siglo XVIII.
Planta rectangular con fachada principal de sillería y el resto de los muros de sillarejo. La fachada principal se organiza en dos cuerpo separados por una platabanda: el inferior, con la entrada bajo arco de medio punto, y en el superior una espadaña con decoración de placas y un único vano para acoger la campana.

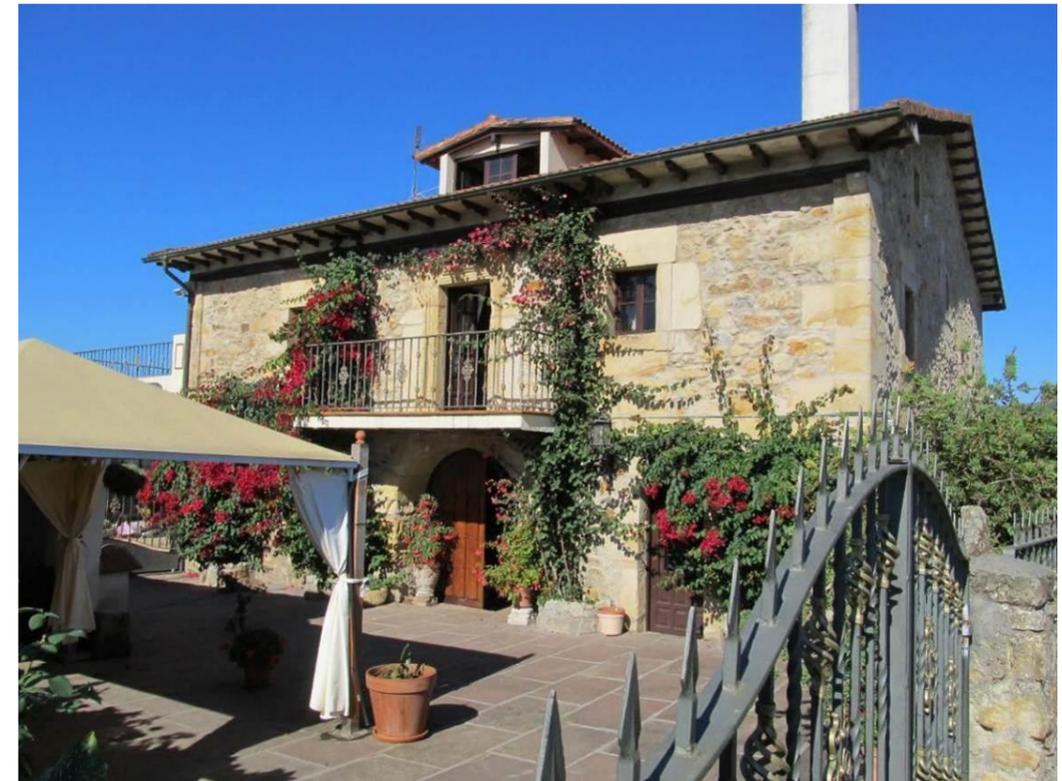
Construcción de planta rectangular y dos alturas, ejecutada en sillarejo con sillares en las esquinas y ventanas..
En la planta baja se abre un arco de medio punto y sobre él, en la planta principal aparece un balcón añadido en la segunda mitad del siglo XVIII. Presenta una magnífica decoración a base de finas molduras mixtilíneas, rodeándolo y formando orejas, creando un efecto de claroscuro. A ambos lados del balcón se encuentran dos ventanas cuadradas. El muro lateral tiene varias ventanas colocadas de forma asimétrica.

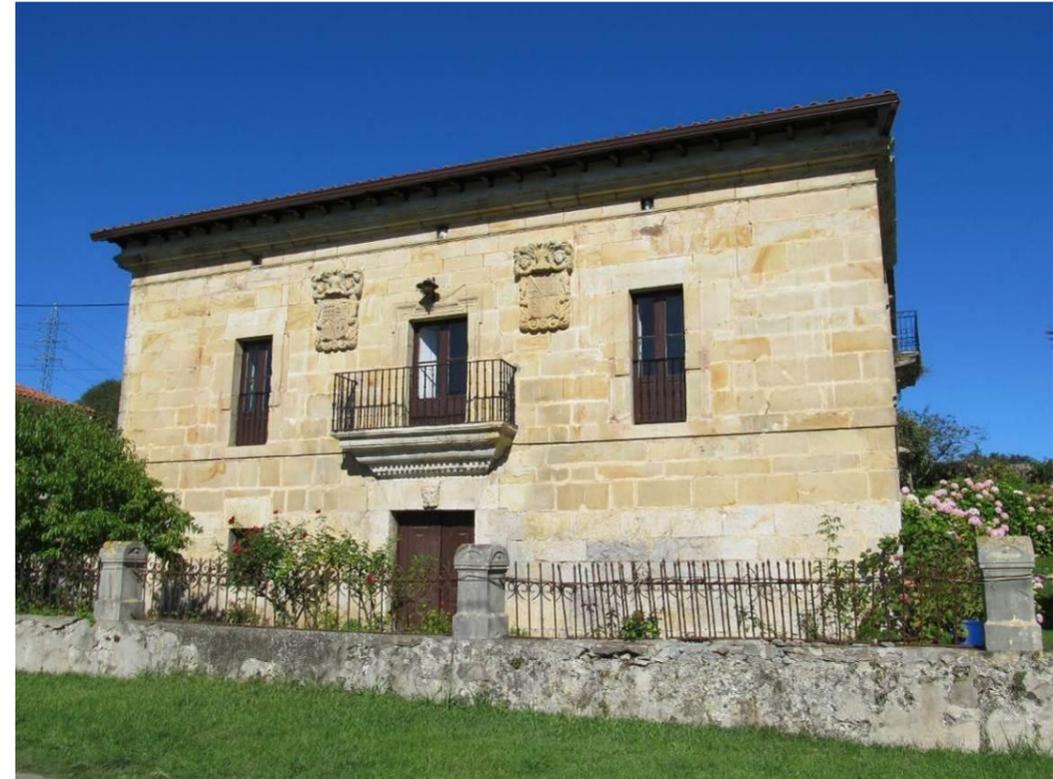
Foto

De segunda mitad del siglo XVII, tiene su fachada principal de sillería y el resto de los muros de sillarejo con sillares en las esquinas.

De planta rectangular y consta de dos alturas separadas por platabanda y rematada por cornisa. La planta baja presenta la entrada bajo arco rebajado y a ambos lados dos ventanas cuadradas. En la planta principal se abren tres vanos, el del medio a modo de ventana balcón, con antepecho de madera y a ambos lados dos ventanas. Los tres enmarcados por sencilla platabanda.

A ambos lados del vano central, y un poco alzados, se encuentran dos escudos. Este palacio tuvo una portalada de piedra que fue trasladada a Noja.

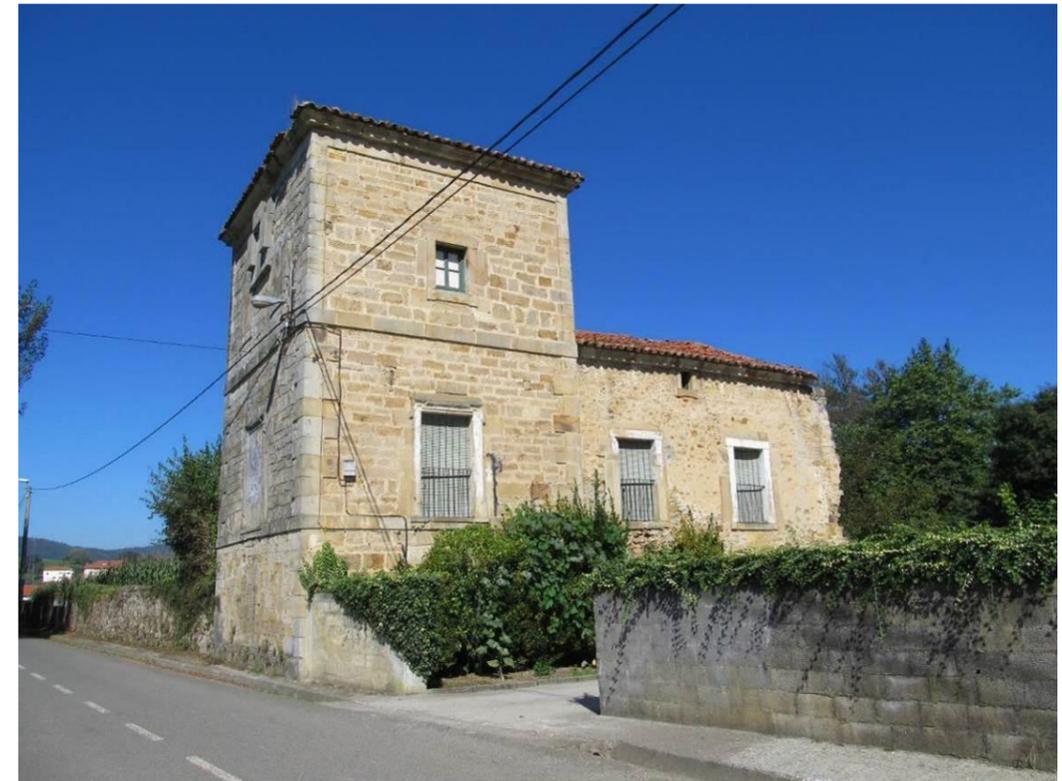
Casa de mediados del siglo XVII ejecutada en sillarejo con sillares en esquina y vanos rodeados de platabanda. Consta de torres de tres alturas y un cuerpo adosado a ella. En una de las fachadas de la torre se ha mantenido el escudo en blanco.

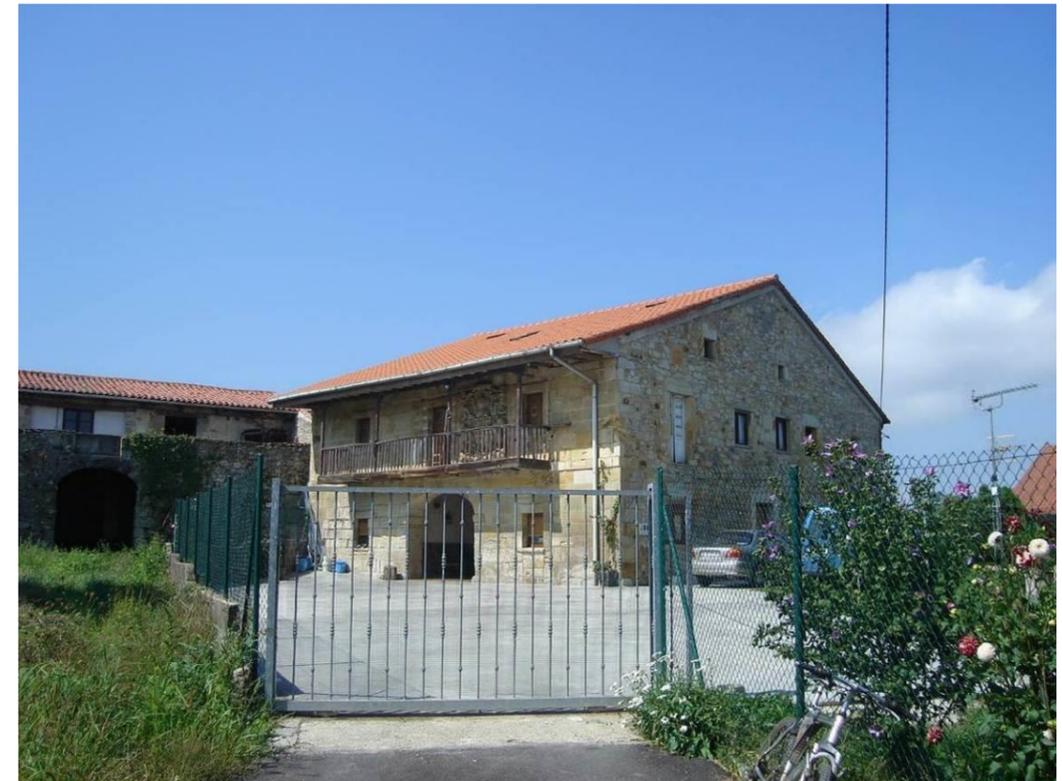
Construcción de mediados del siglo XVIII. Tiene planta rectangular. Su fachada principal es de sillería. Cuenta con dos alturas. La planta baja presenta un arco rebajado como ingreso entre dos vanos y la planta principal tiene una puerta central y dos ventanas, rodeados de platabanda sencilla. El frente de la planta principal posee una solana de tres tramos y sencillas líneas. Presenta un monumental escudo de más de dos metros de alto. Su visión se ve interferida por la solana. La construcción ha sido objeto de reforma que ha introducido algunos acabados que distorsionan al conjunto.

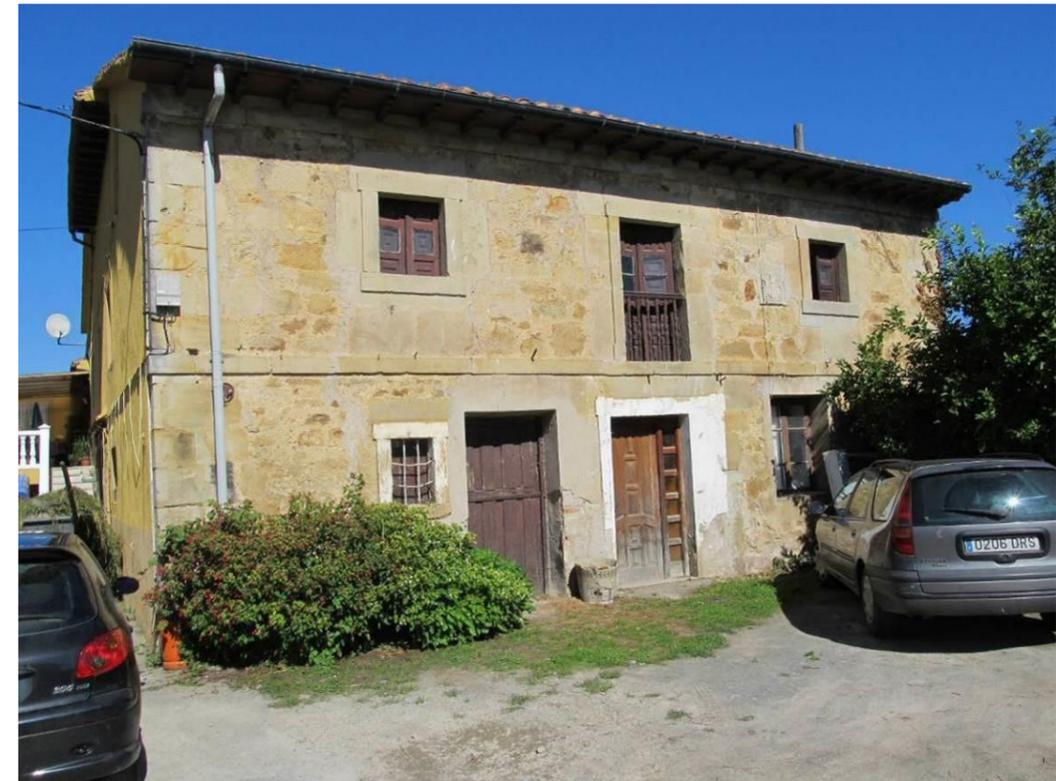
Foto

Se trata de un edificio de pequeñas proporciones, de dos plantas separadas por sencilla platabanda y con acceso y ventanas adintelados.
 En la parte superior porta un escudo del siglo XIX.
