AYUNTAMIENTO DE
BARCENA DE CICERO

Documento nº 4:
catálogo de patrimonio

DOCUMENTO DE **2016**
APROBACIÓN INICIAL
plan general de ordenación urbana

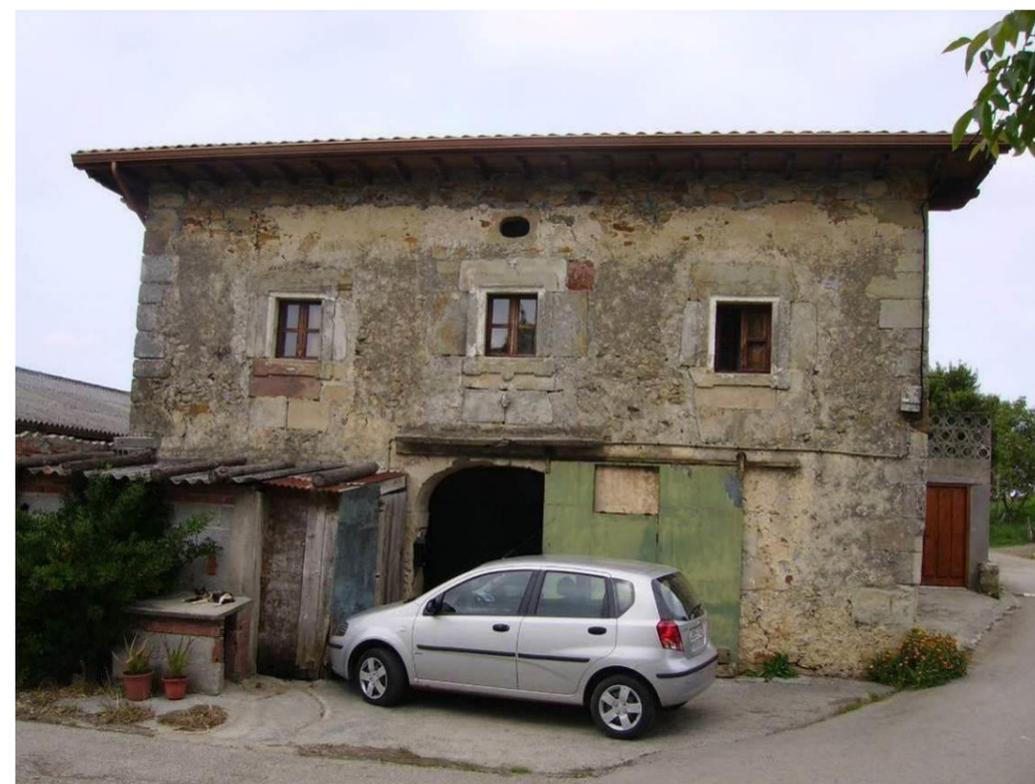
Foto

Casa bastante transformada que conserva una interesante fachada principal, ejecutada con muros de sillarejo y sillares en las esquinas y cercos de ventanas. Conserva un arco rebajado en el vano de acceso. En la primera planta tres vanos cuadrangulares de similar tamaño, moldurados con orejeras. El vano central aparece realzado: ligeramente elevado respecto a los dos laterales y con orejeras más elaboradas. El bajo cubierta se abre en la fachada mediante un vano ovalado labrado en un sillar y situado en el eje central de la fachada.

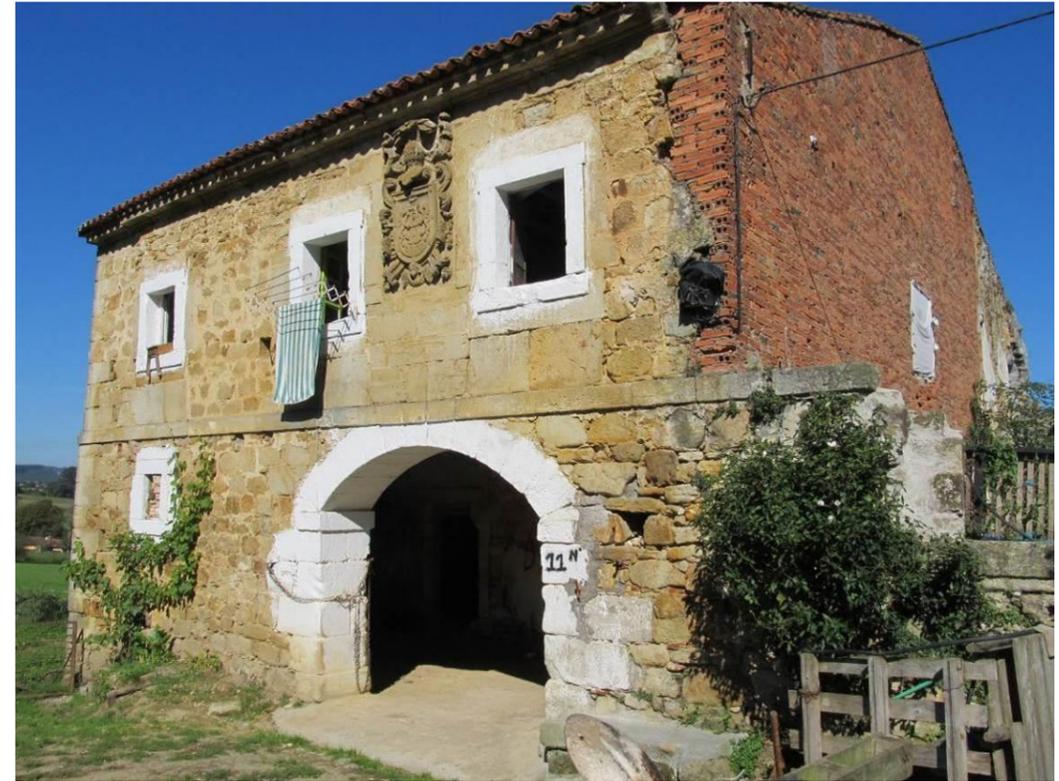
Foto

Conjunto de casa-torre, de la que queda solamente parte de la casa en deficiente estado.

Consta de dos alturas con gran arco rebajado en la planta baja. En la planta principal se conservan tres de las cuatro vanos originales. Sobre el vano de acceso se encuentra el escudo.

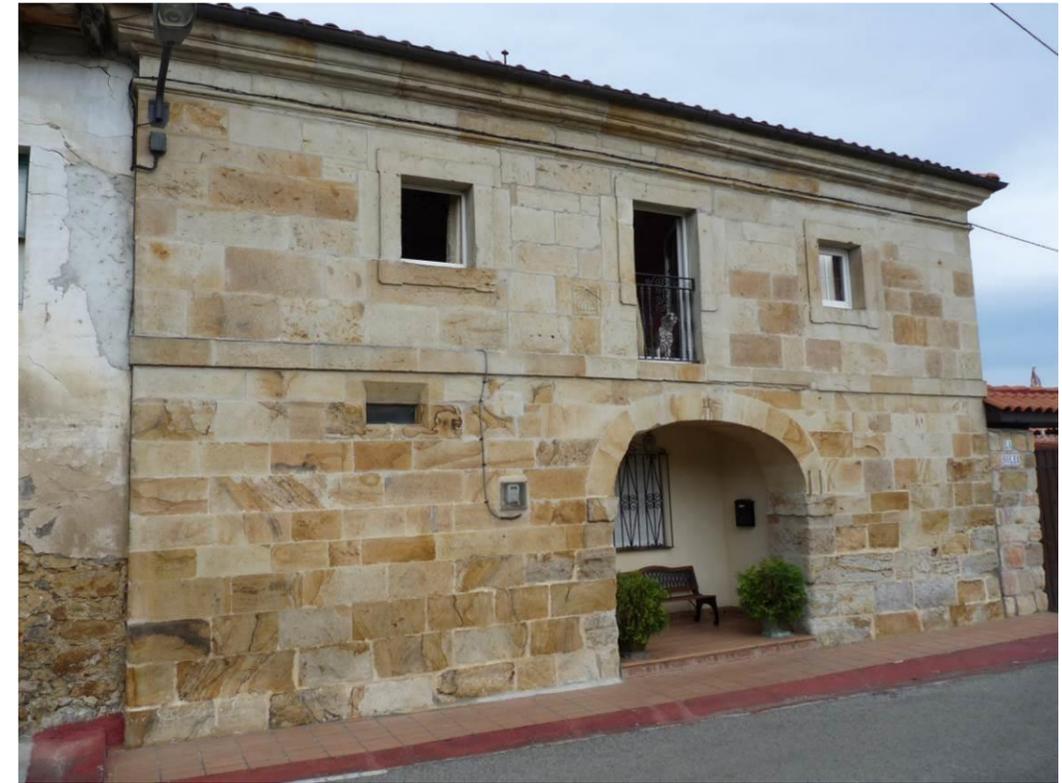
Esta vivienda data de mediados del siglo XVIII. Presenta su fachada principal de sillería con arco rebajado, reloj solar y cornisa moldurada.

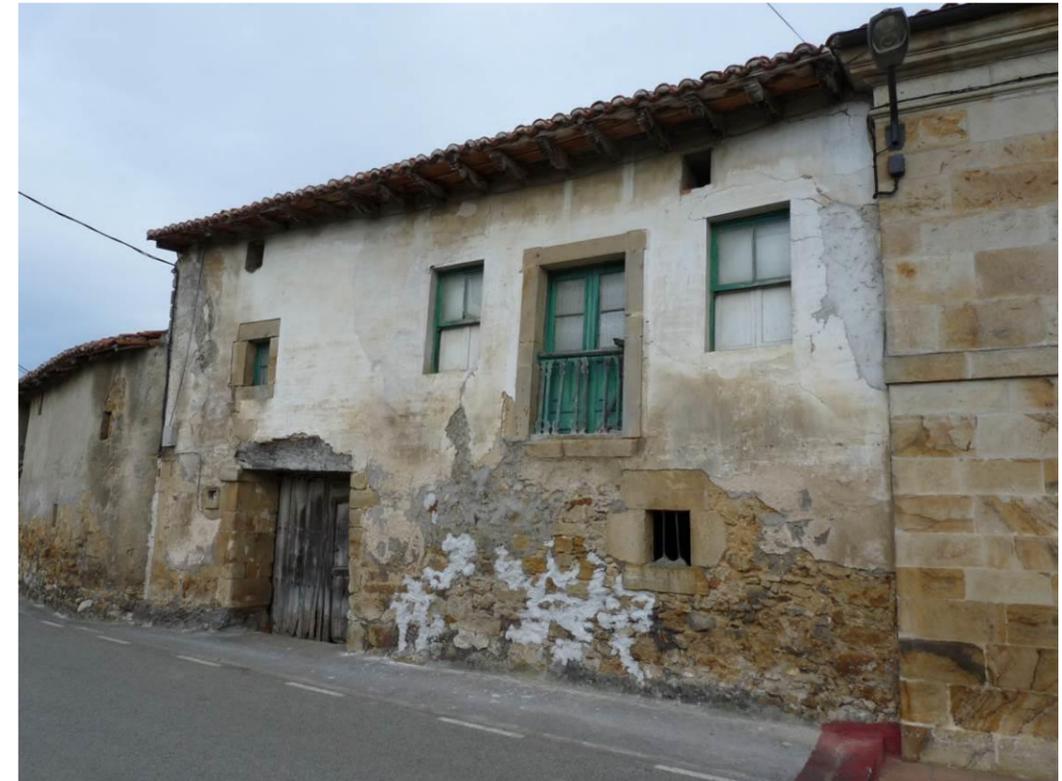
Construcción de mediados del siglo XVIII, vano adintelado y vanos originales rematados con sillería.

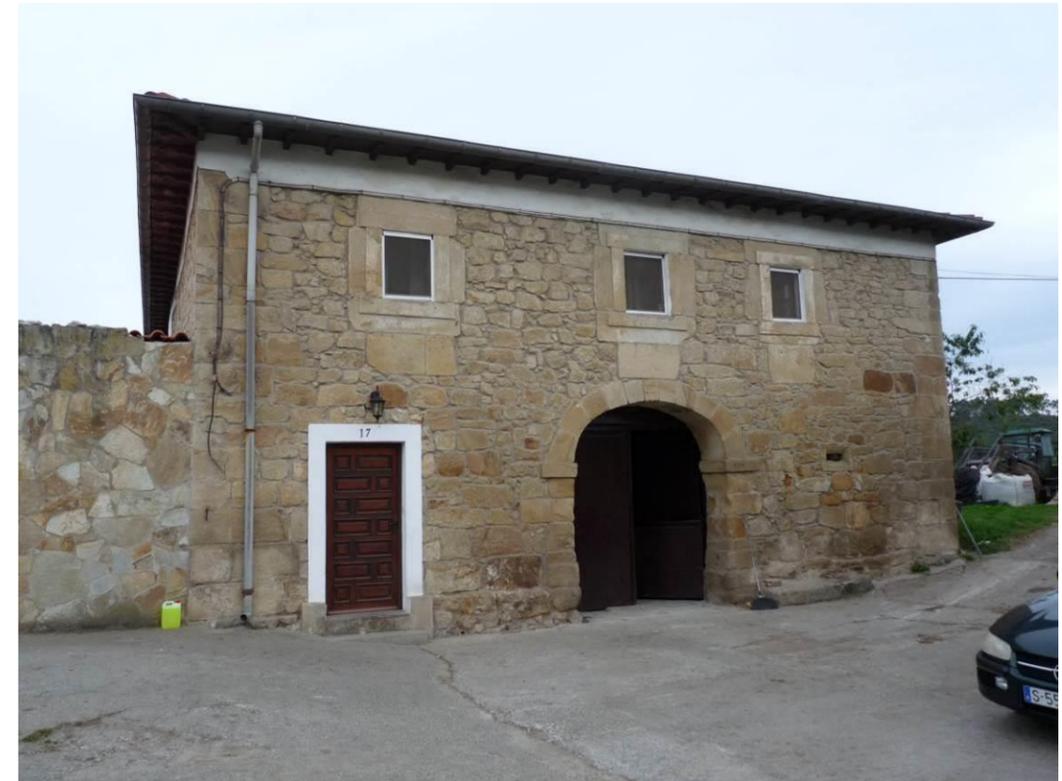
Esta vivienda sigue la tipología vista en otras construcciones del municipio. Consiste en una vivienda de dos plantas realizada en sillarejo con presencia de sillares en esquinas y cercos de vanos de la fachada principal.

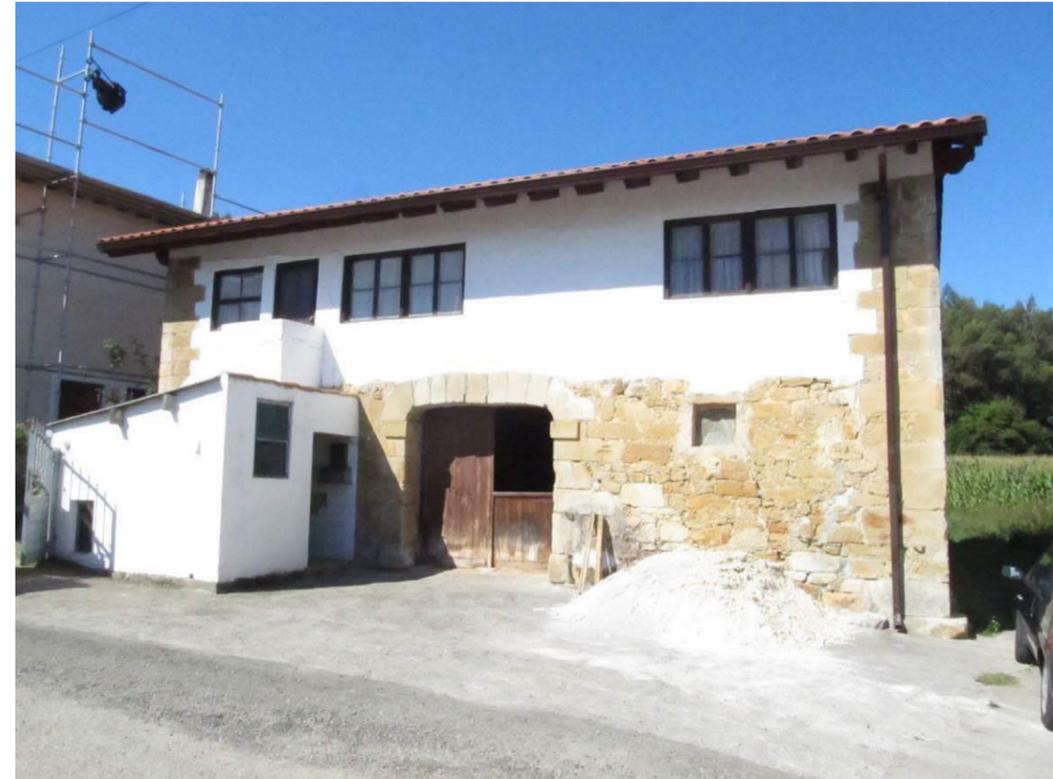
Foto

Esta vivienda ha sido objeto de un proceso de rehabilitación si bien puede apreciarse en la fachada principal algunos de los elementos primitivos de la construcción: arco muy rebajado –prácticamente adintelado- en vano de acceso y empleo de sillares en esquinas.

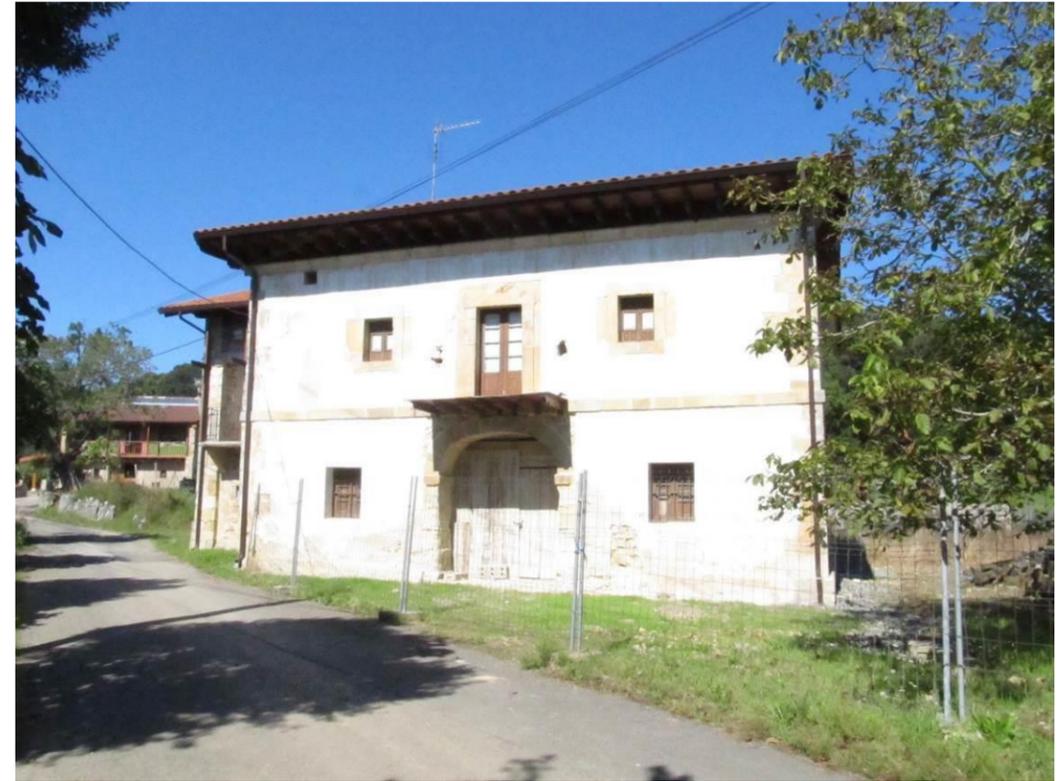
Foto

Construcción de amplia volumetría rehabilitada en la que se aprecian algunos elementos de la construcción base: arco de medio punto en vano de acceso, sillares en esquinas y en cercos de ventanas.

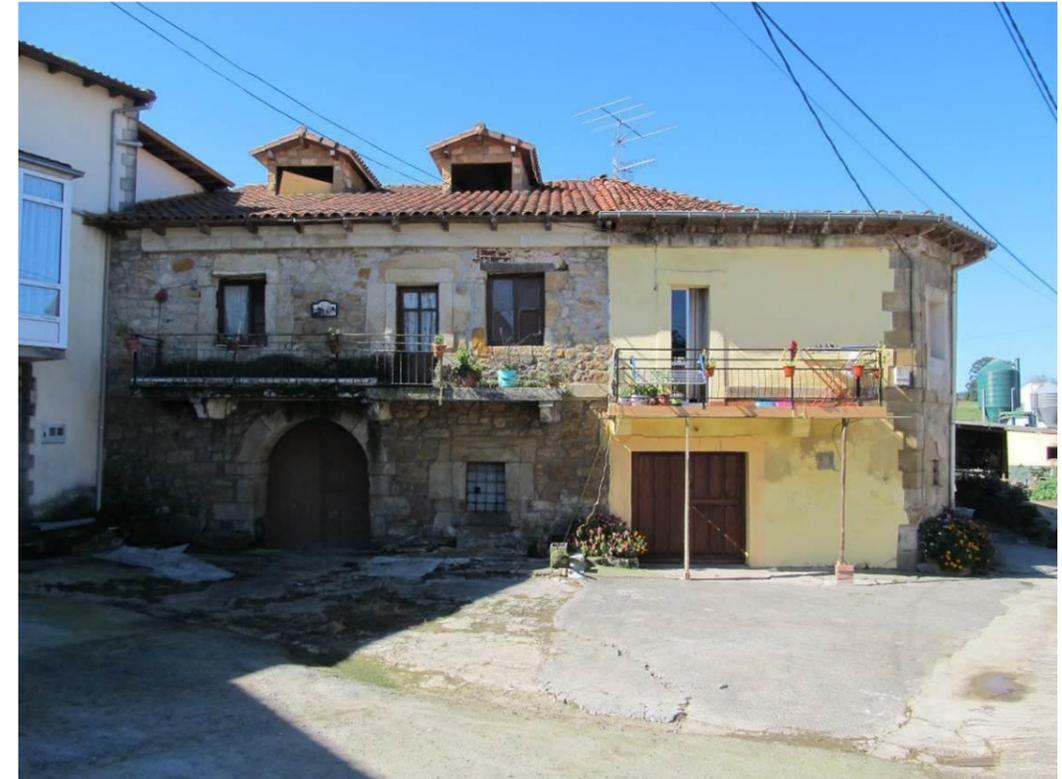
Este edificio presenta, pese a la modificación que ha tenido, algunos elementos característicos presentes en otras construcciones del entorno: vano de acceso resuelto mediante arco de medio punto, sillares en dovelas, cercos de ventanas y esquinales.

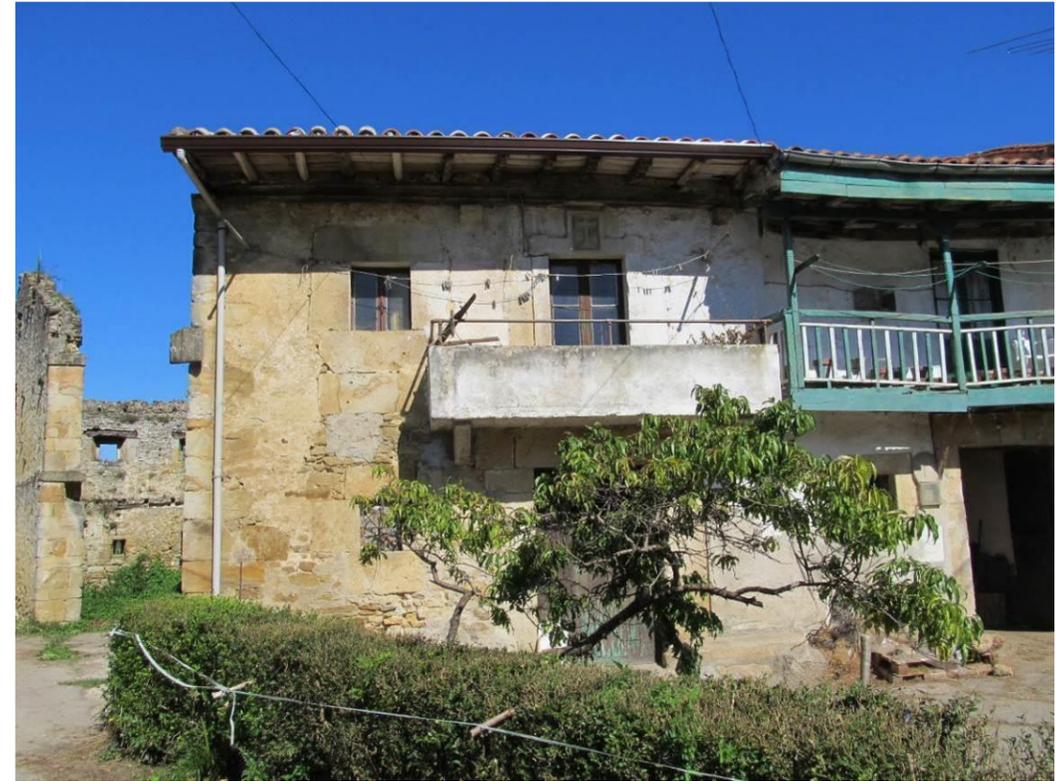
Foto

Integrada en una alineación de varias construcciones realizadas en mampostería con acabados de sillares en esquina y cerco de los vanos. En el dintel de la puerta de acceso al balcón hay una cruz de piedra y un grabado sobre la puerta de acceso a la vivienda.

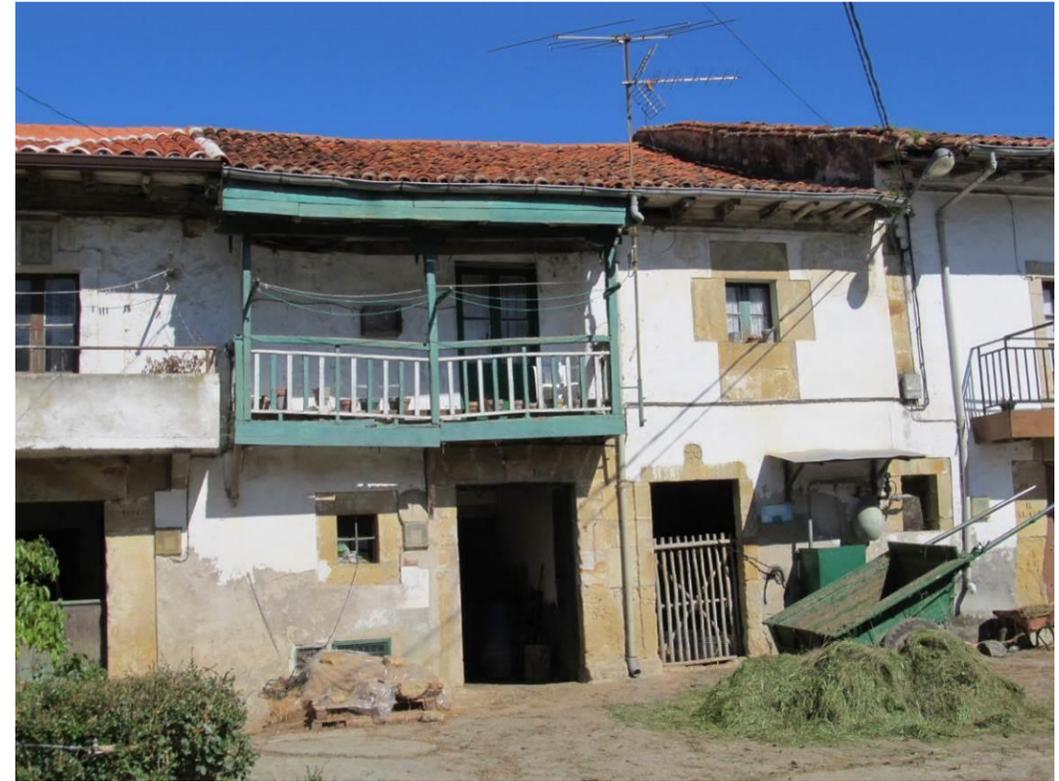
Foto

Integrada en una alineación de varias construcciones realizadas en mampostería con acabados de sillares en esquina y cerco de los vanos.

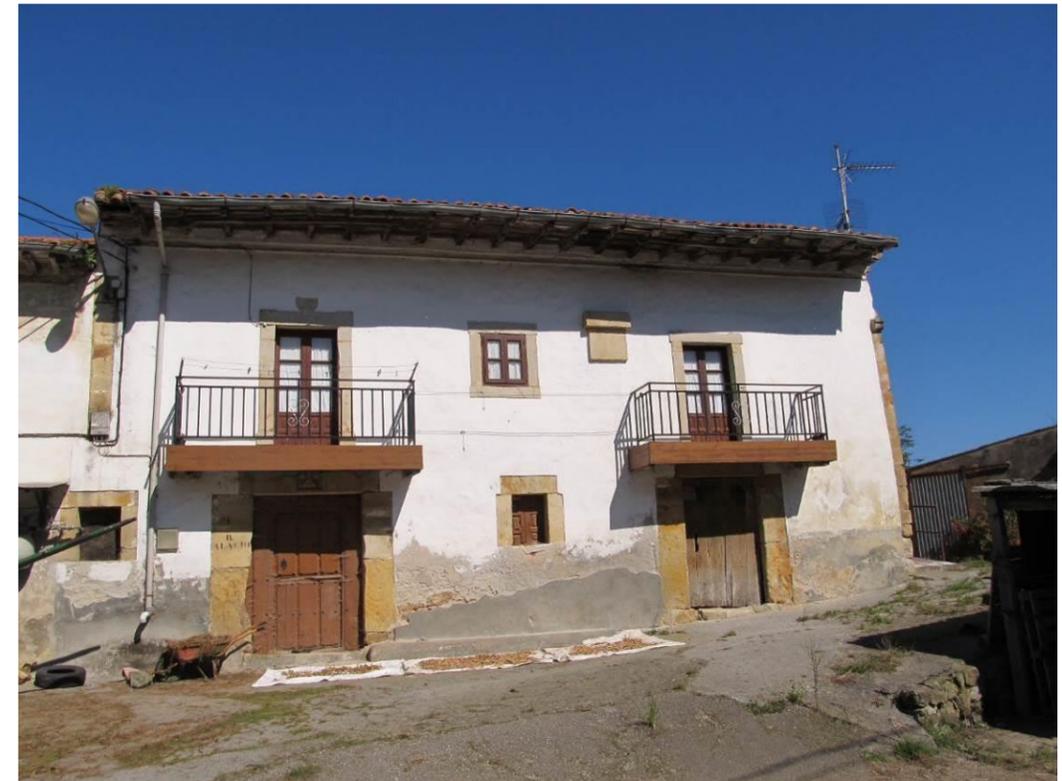
Integrada en una alineación de varias construcciones realizadas en mampostería con acabados de sillares en esquina y cerco de los vanos. En el dintel de la puerta de acceso hay una cruz de piedra y en la fachada puede apreciarse la presencia de un escudo sin labrar.

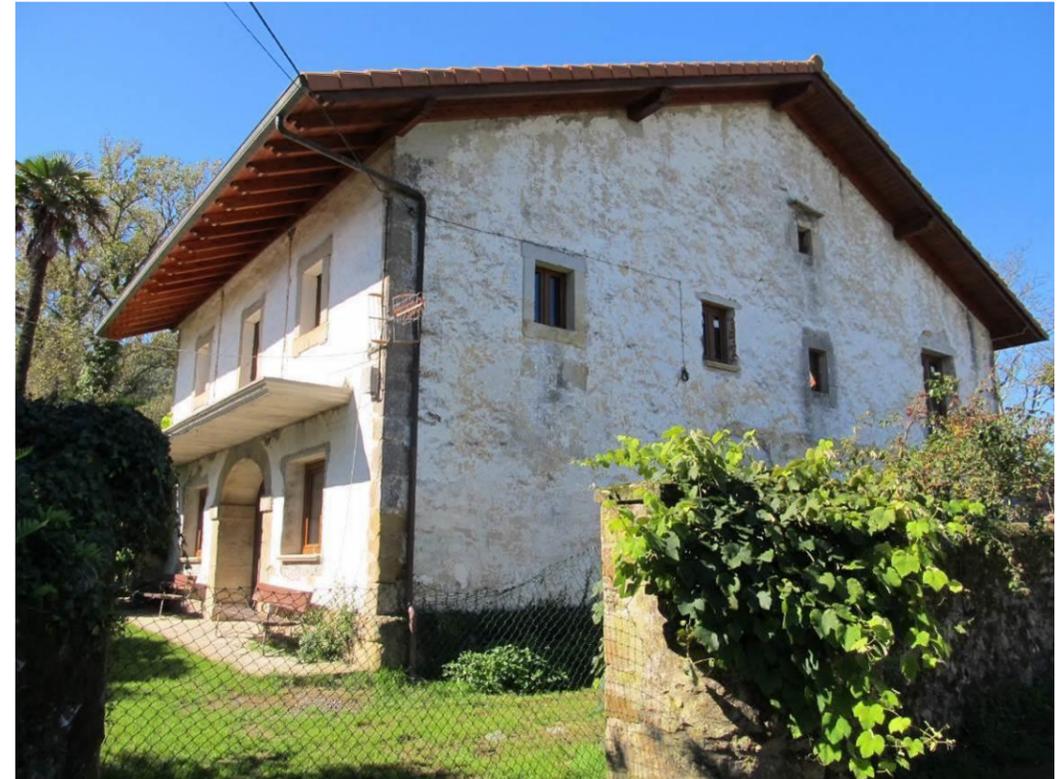
foto

Construcción de amplia volumetría rehabilitada en la que se aprecian algunos elementos de la construcción base: arco de medio punto en vano de acceso, sillares en esquinas y en cercos de ventanas.

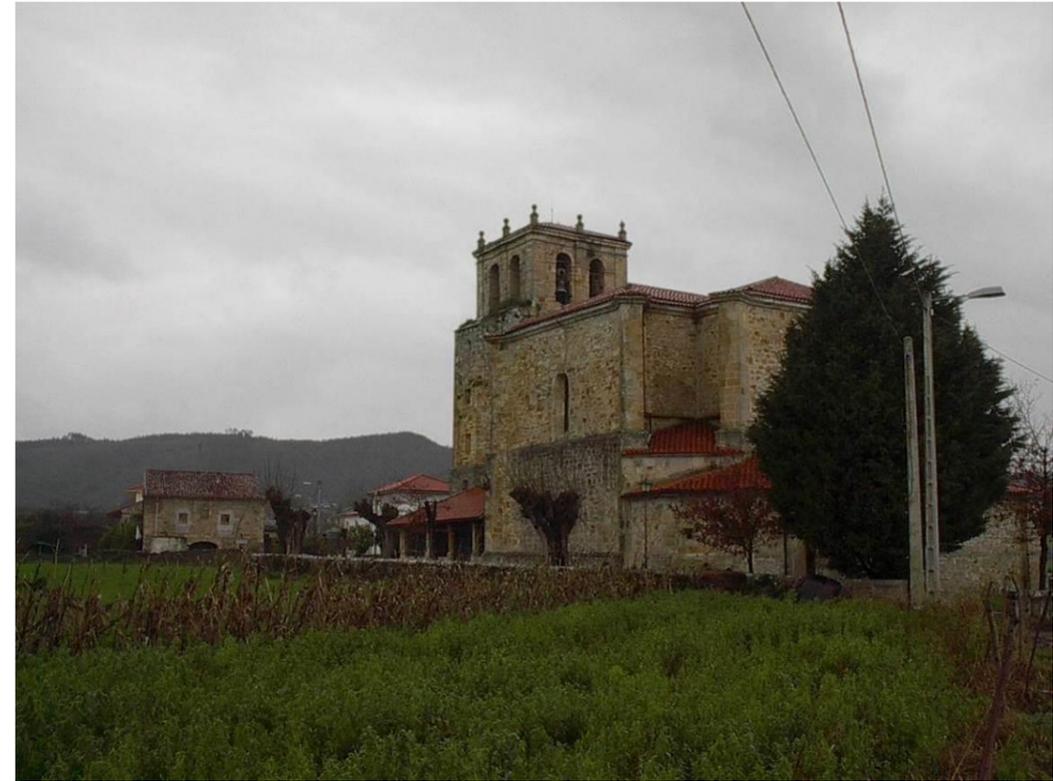
foto

La cabecera rectilínea, entre contrafuertes esquinados, se remata con una nueva sacristía (segunda mitad del siglo XVII) adosada por el lado este.

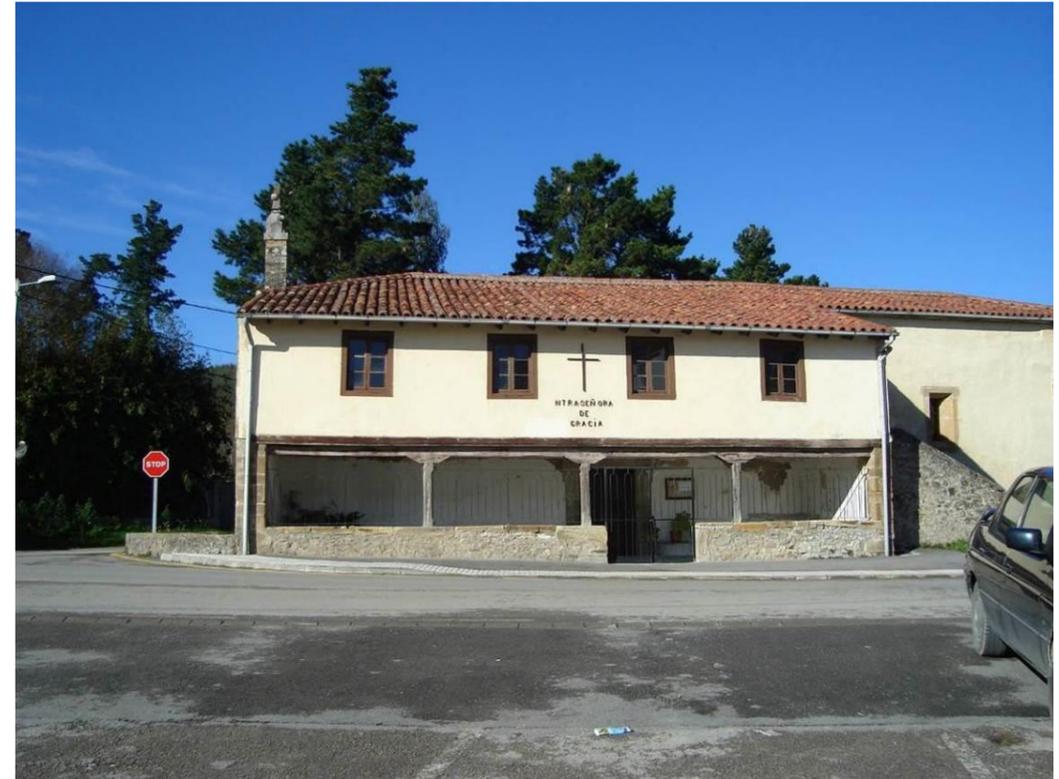
foto

Documentada en 1591.
 Presenta una planta con testero plano, nave única y pórtico en el lado de la Epístola.
 Tiene sus muros de mampostería, reservando el uso de sillares para la espadaña a la que se accede por un vano adintelado y moldurado, bajo pórtico adosado de construcción posterior.

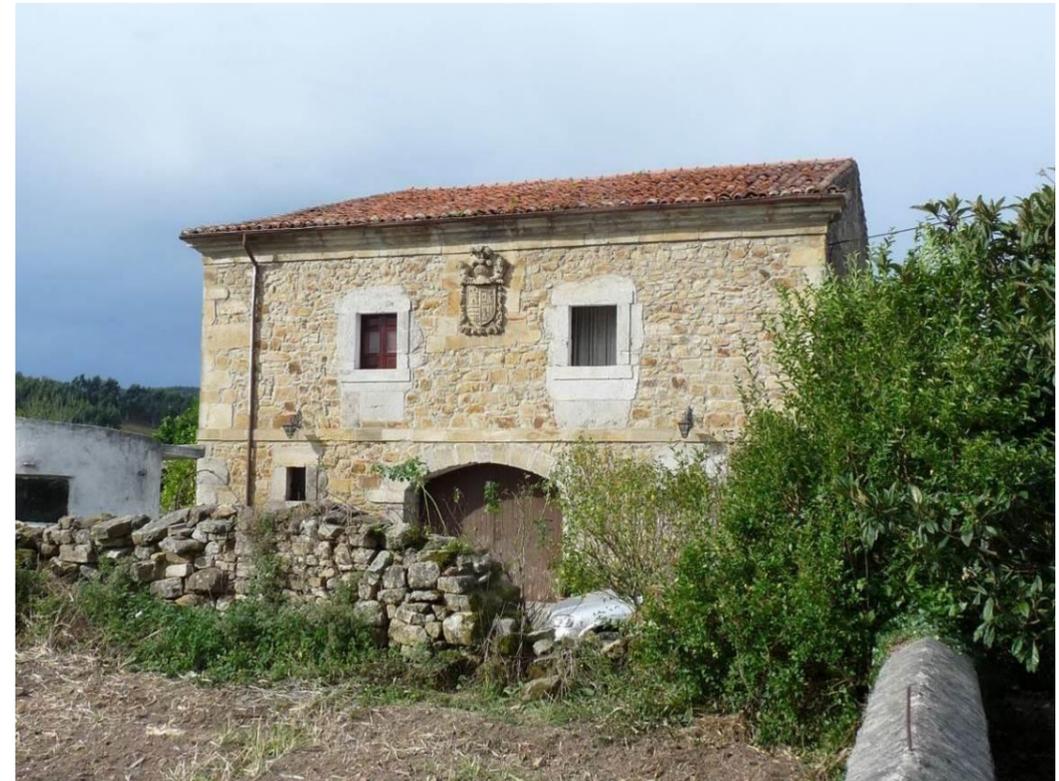
foto

Frente a la iglesia parroquial se encuentra esta vivienda del siglo XVIII, de sillarejo y sillar en esquinas y ventanas. Es de planta rectangular y tiene dos alturas. La planta baja tiene dos ventanas rectangulares y en medio de ellas un gran arco rebajado de acceso. En la planta superior, separada por una platabanda, está centrado el escudo entre dos vanos.

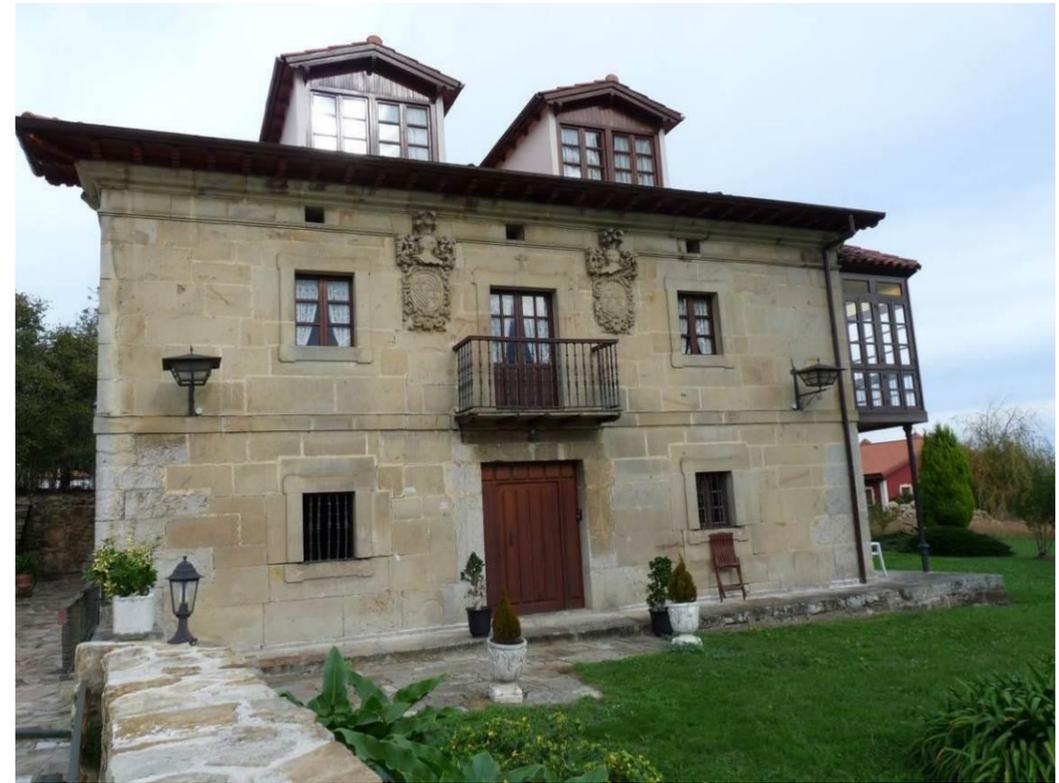
foto

La casa fue reedificada en 1713, al tiempo que se pusieron los escudos.

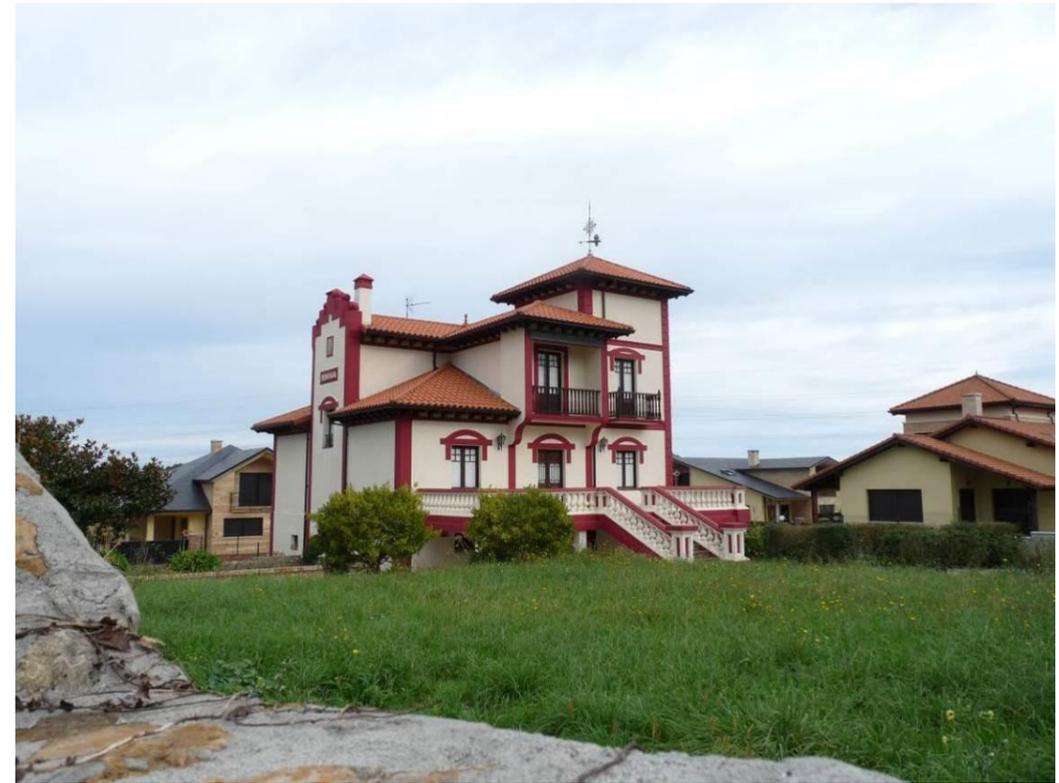
Fechada en 1927, combina las características de estilo regionalista, tales como la torre en esquina, el uso del ladrillo, la solana, o los amplios aleros, con decoraciones cerámicas, en este caso sólo representadas en el Sagrado Corazón, con un diseño característico de letras, presente en el año, y con la importancia concedida a los colores. La decoración de bolas en el remate también está muy presente en este estilo.

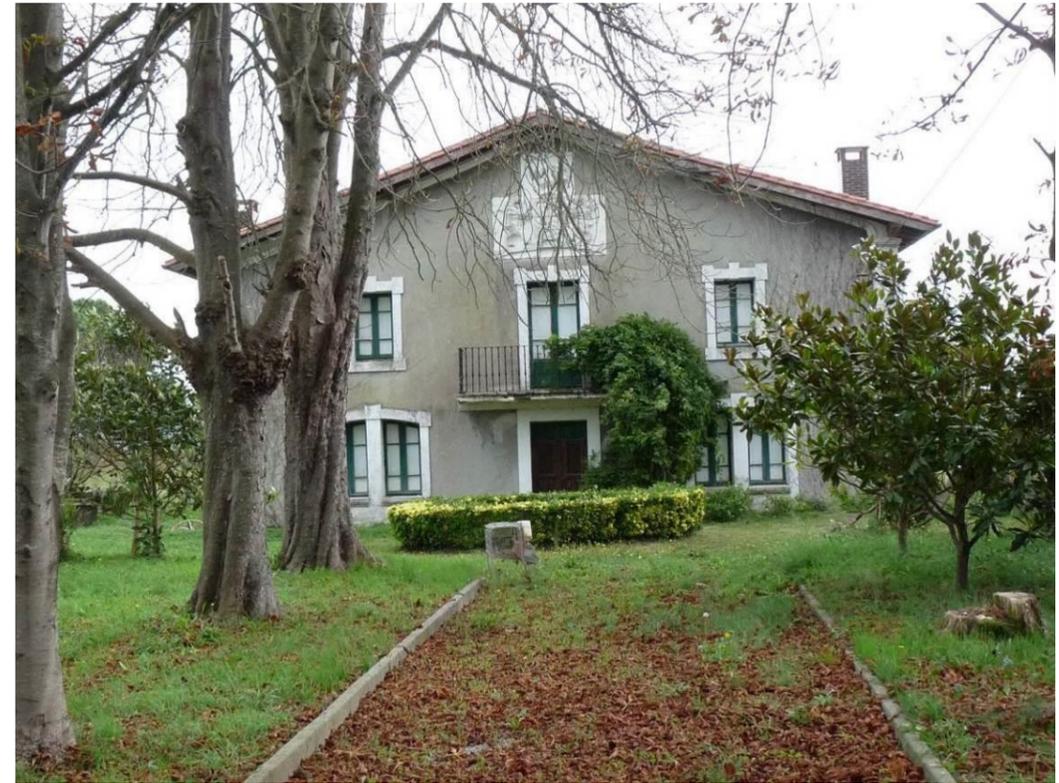
Casa de principios del siglo XX, de sobrio diseño industrial, con ventanas partidas de arco escarzano.
Cuenta con un escudo moderno, de cemento, con las armas de Velarde y dos leones rampantes.

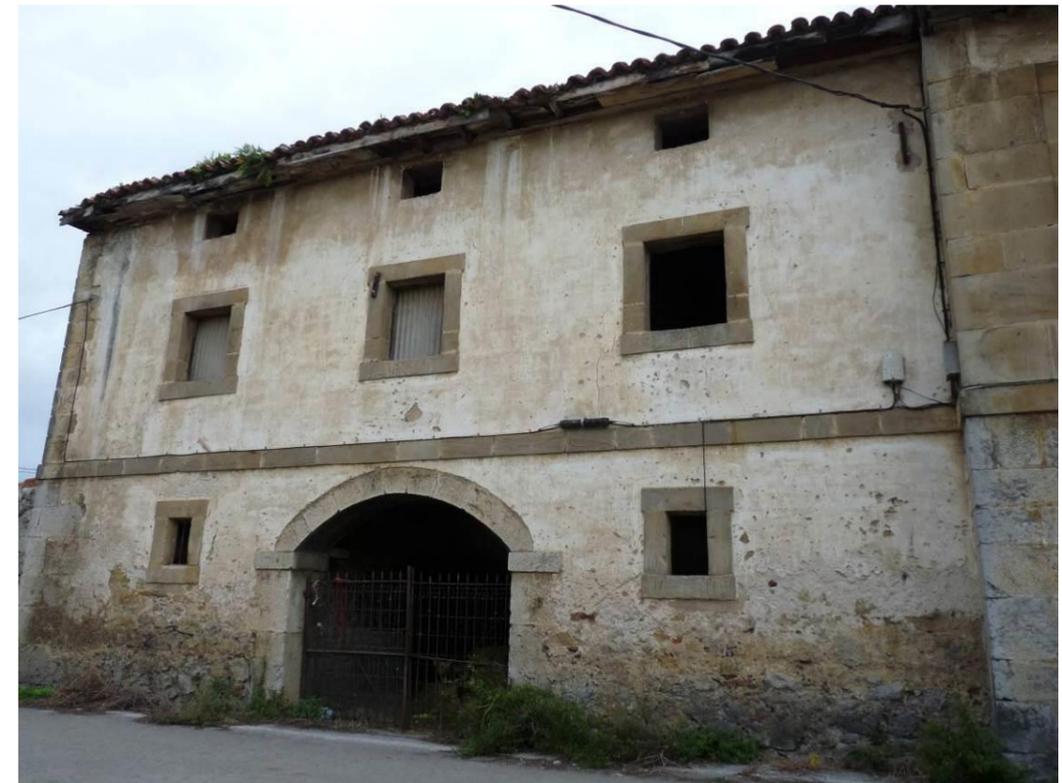
foto

Se trata de dos casas adosadas del siglo XVIII. Cuentan con planta rectangular. Una de ellas presenta su fachada revocada con sillares vistos en las ventanas, arco rebajado de acceso y moldura que recorre la fachada separando las dos plantas. La otra, de menor tamaño, tiene fachada de sillería y entrada adintelada. En el piso alto dos ventanas rectangulares bordeadas por una sencilla platabanda se sitúan a ambos lados de la entrada. En ambas viviendas se aprecian en la parte superior de la fachada pequeñas ventanas rectangulares.

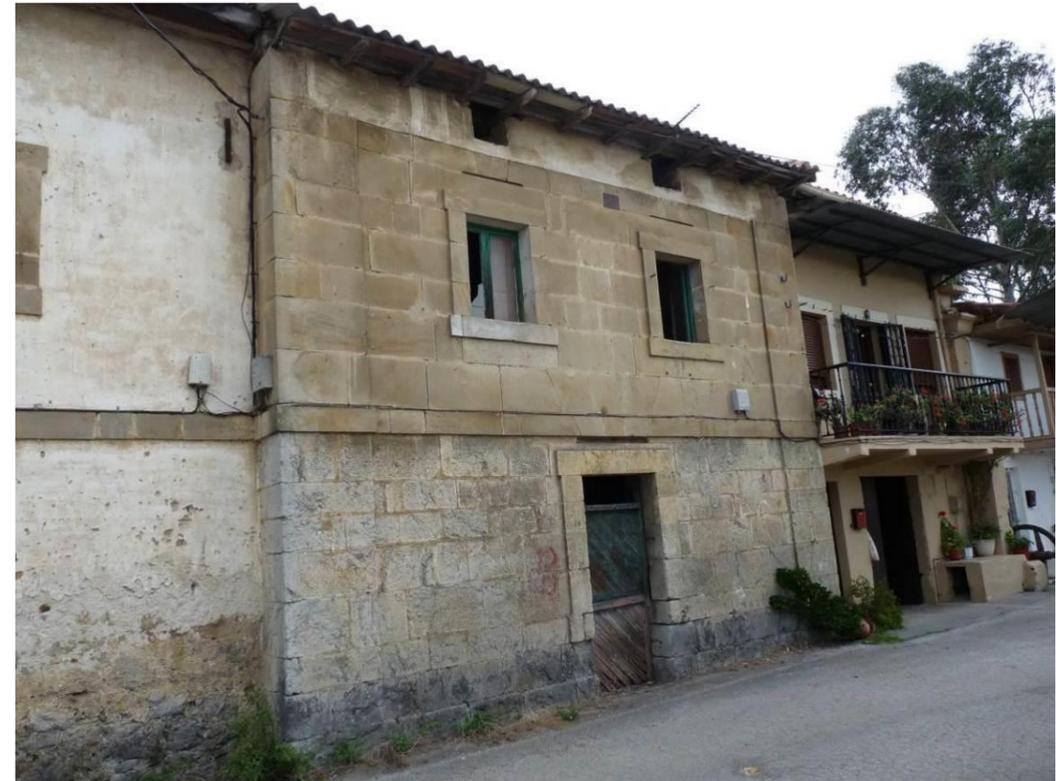
foto

Se trata de dos casas adosadas del siglo XVIII. Cuentan con planta rectangular. Una de ellas presenta su fachada revocada con sillares vistos en las ventanas, arco rebajado de acceso y moldura que recorre la fachada separando las dos plantas. La otra, de menor tamaño, tiene fachada de sillería y entrada adintelada. En el piso alto dos ventanas rectangulares bordeadas por una sencilla platabanda se sitúan a ambos lados de la entrada. En ambas viviendas se aprecian en la parte superior de la fachada pequeñas ventanas rectangulares.

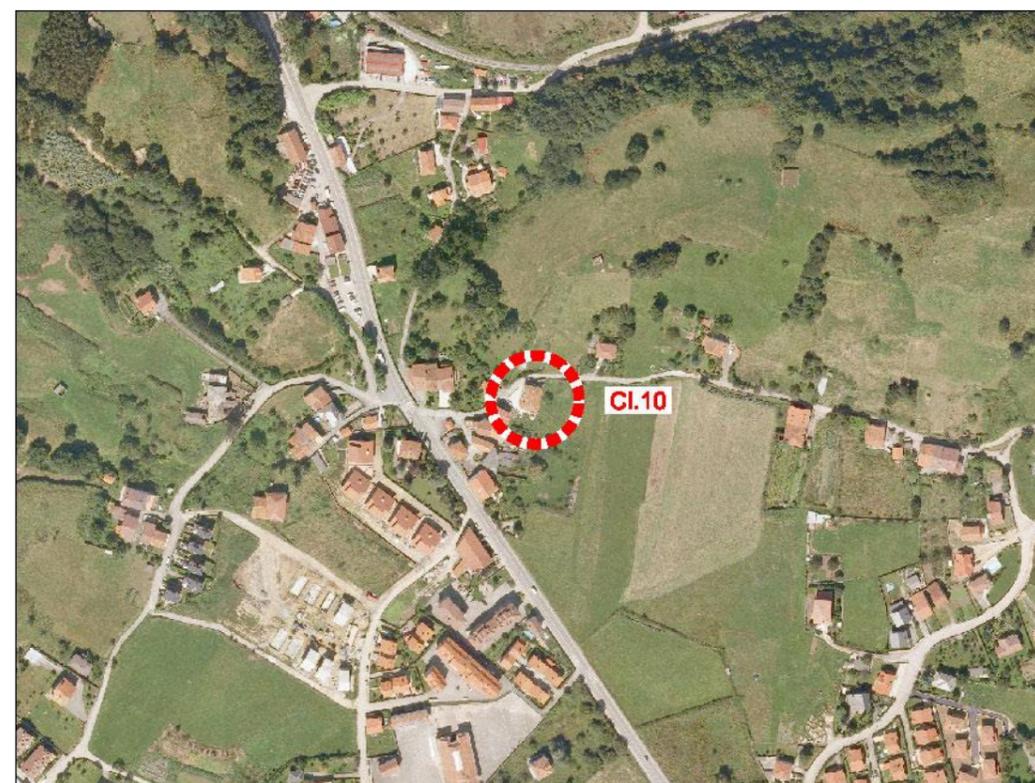
foto

Casa del XVIII, de sillería, planta rectangular con dos alturas y arco rebajado como acceso.
Centrado en la planta principal entre dos ventanas se encuentra el escudo de armas.

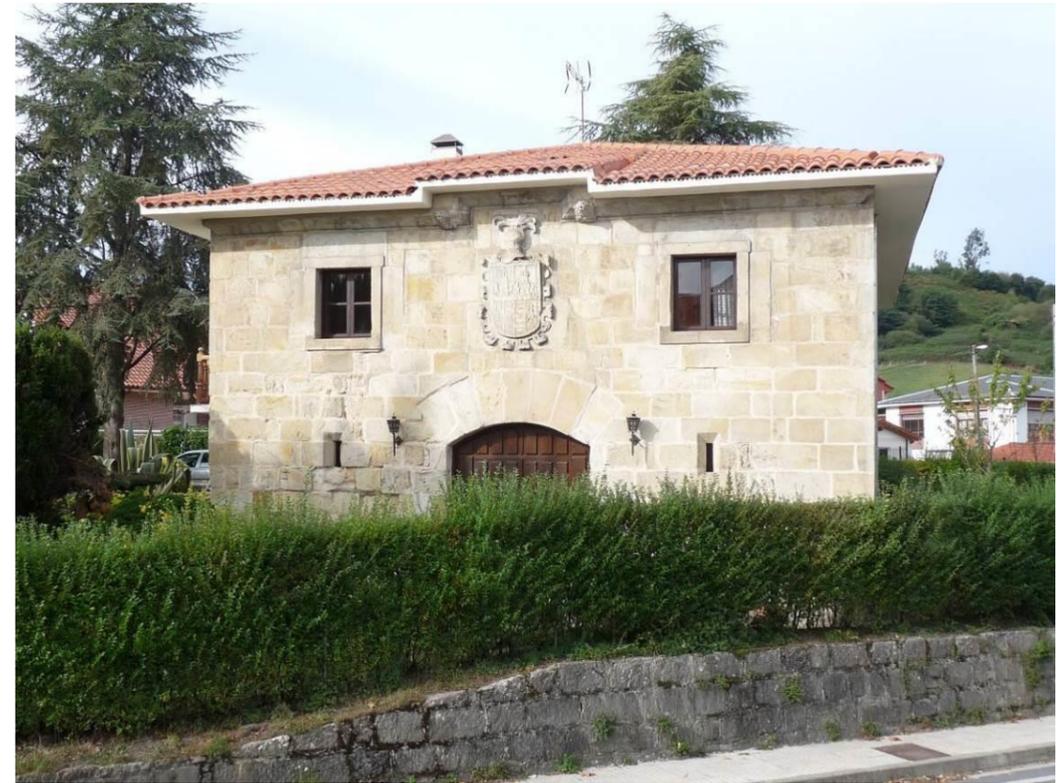
foto

Casa de sillería con arco rebajado de grandes dovelas en la planta baja y sobre él, en la planta noble se sitúa el escudo entre dos ventanas recorridas por una sencilla platabanda.
 La imagen actual de la construcción obedece a una fuerte reconstrucción en el siglo XVI que transformó el carácter de la vieja torre, alterando el arco de entrada, añadiendo huecos en las distintas fachadas y colocando un gran escudo en eje con el acceso principal. También las ventanas saeteras de abocinamiento exterior, deben datar de la época, siendo éstos los únicos elementos que recuerdan el carácter militar de la antigua torre.
 El actual edificio se corresponde con la antigua Torre de Cubillas de Cicero, cuya cronología se remonta a la Baja Edad Media.
 Este inmueble se encuentra incluido en el Inventario de Arquitectura Defensiva en Cantabria (Código 009.002)

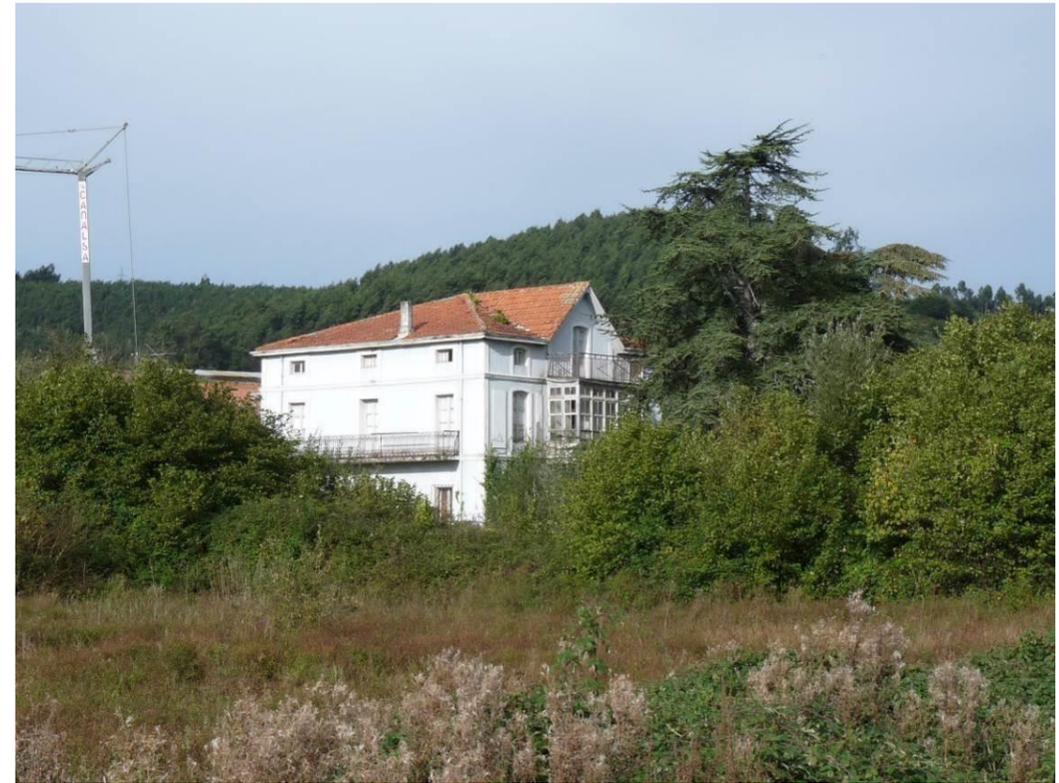
foto

Casa de finales del XIX de tres plantas separadas por fina moldura. La planta cuadrada se abre en las plantas superiores mediante la construcción de galerías y balcones con barandilla de hierro. La cubierta es a cuatro aguas si bien en la fachada principal se quiebra por la presencia de un abuhardillado que rompe la línea del alero para generar un vano de acceso al balcón ubicado sobre la galería de la fachada principal.

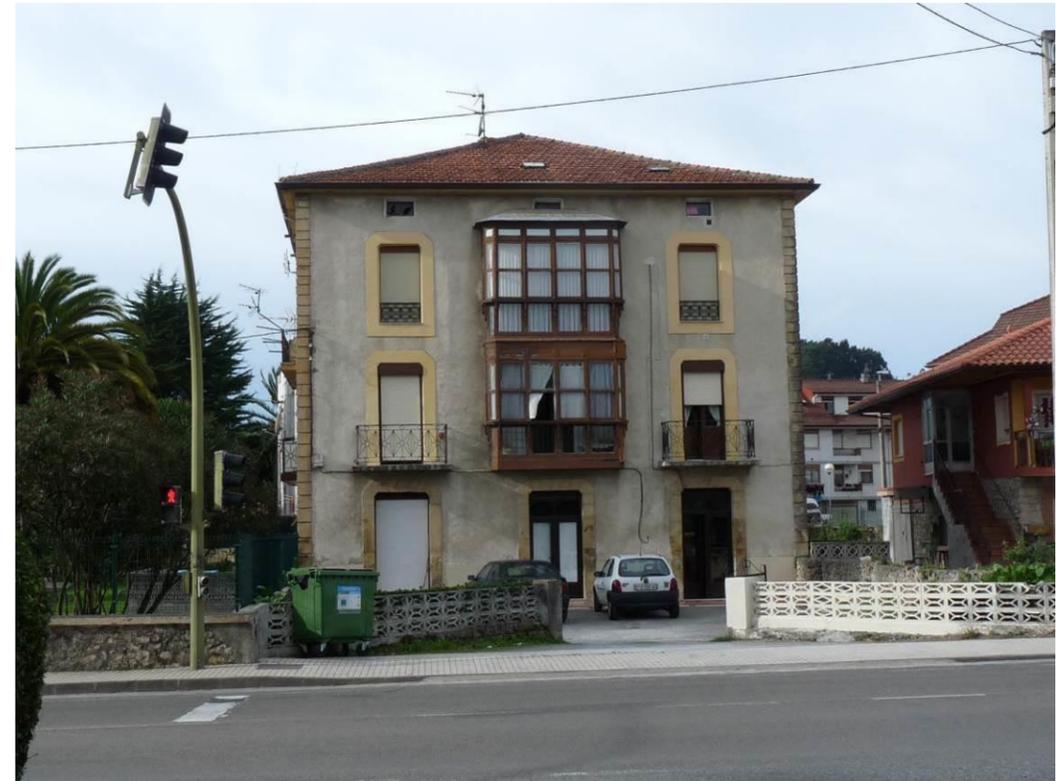
foto

Casa cubo con esquinas rematadas con sillería.

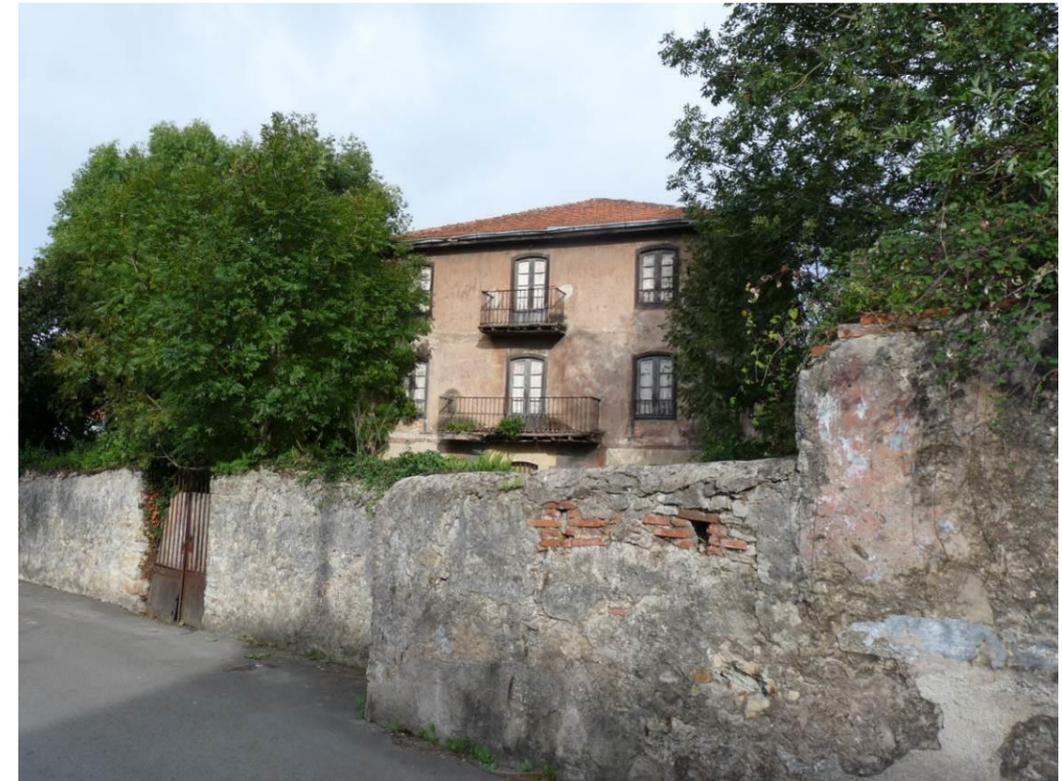
Casa cubo con arcos escarzanos en los vanos
