AYUNTAMIENTO DE
BARCENA DE CICERO

Documento nº 4:
catálogo de patrimonio

DOCUMENTO DE **2016**
APROBACIÓN INICIAL
plan general de ordenación urbana

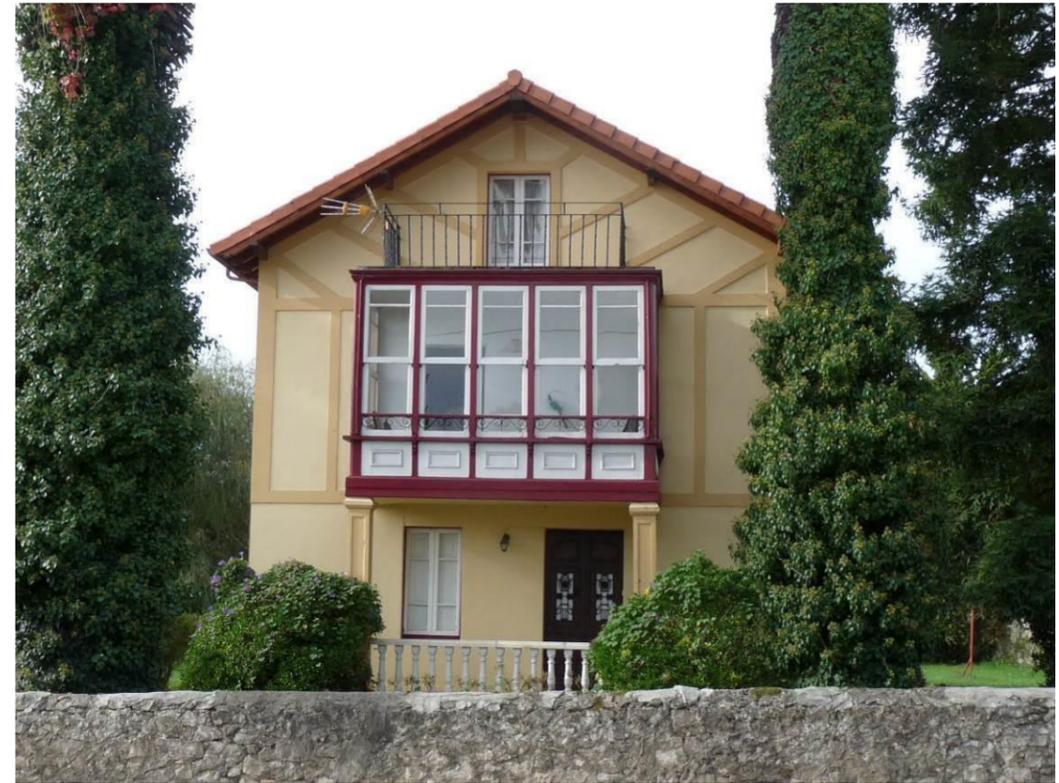
foto

Casa de planta cuadrada y cubierta a dos aguas. Presenta en la fachada principal una galería bajo la cual se ubica el acceso enmarcado por sendas columnas sobre las que descansa la galería que, en la planta bajo cubierta se convierte en un balcón con barandillas de hierro forjado.

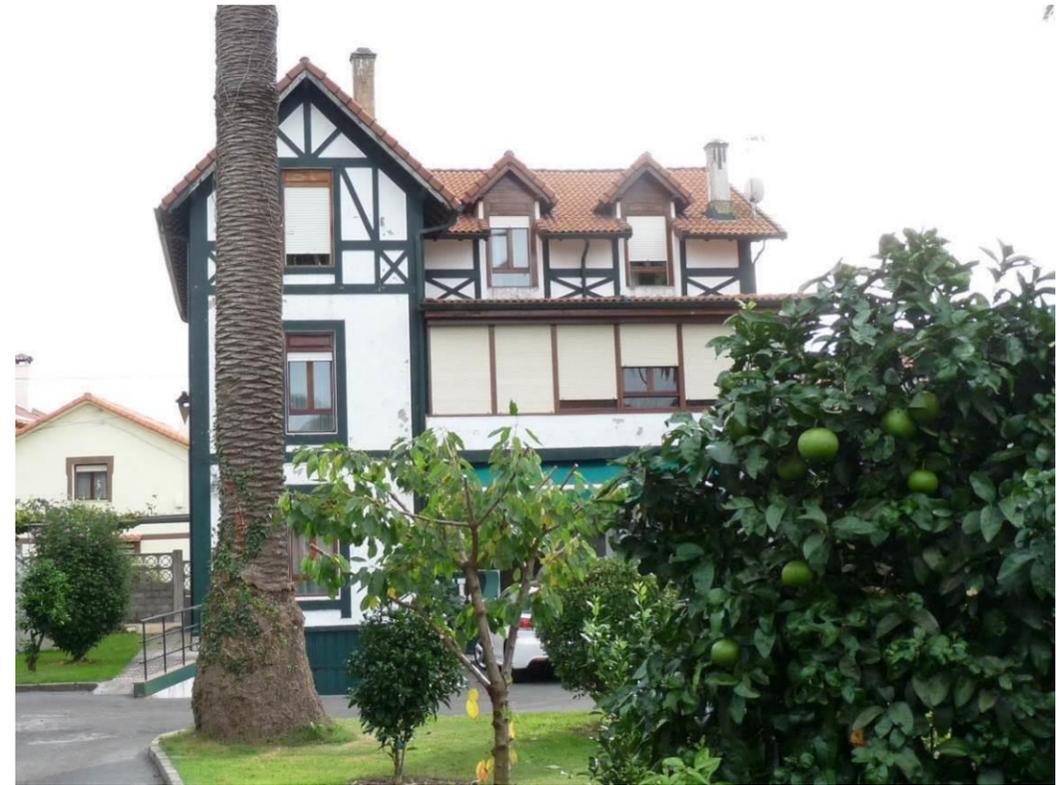
foto

Casa con reminiscencias del estilo inglés. Cubierta pronunciada en la que se habilitan unas buhardillas abiertas a la fachada principal que cuenta con una galería cerrada.

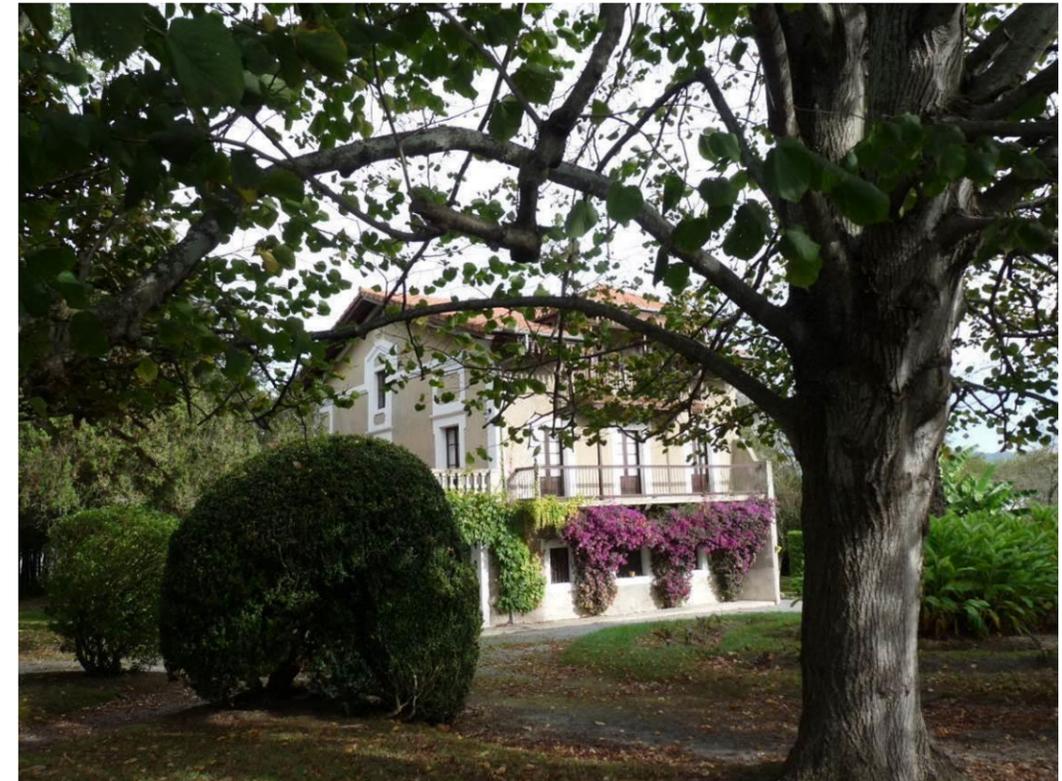
Casa ubicada en una finca particular de frondoso y variado arbolado. Consta de tres plantas, la última abuhardillada. Los balcones de la última planta se habilitan a modo de buhardilla quebrando la línea de la cubierta.
La finca en la que se ubica tiene la consideración de Parque Singular.

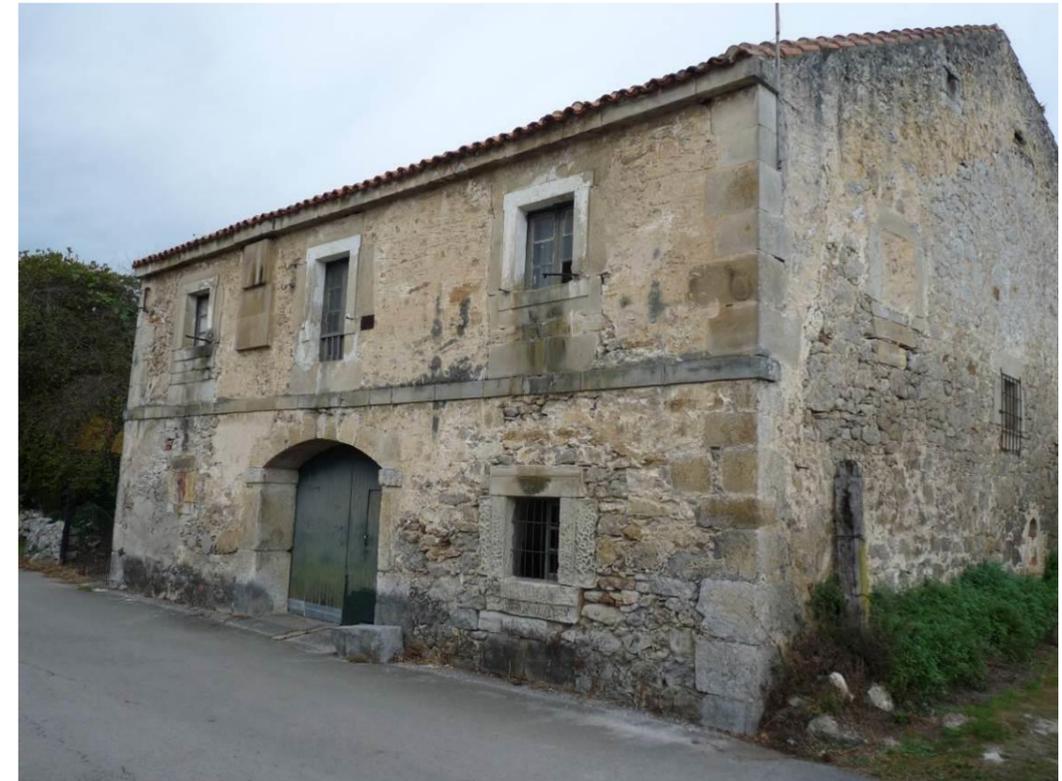
foto

Casa del siglo XVIII con muros de sillarejo y sillares en las esquinas. El acceso se realiza por medio un gran arco rebajado. En la fachada se ubica un escudo en blanco y presenta una sencilla cornisa de sillares labrados cierra la fachada.

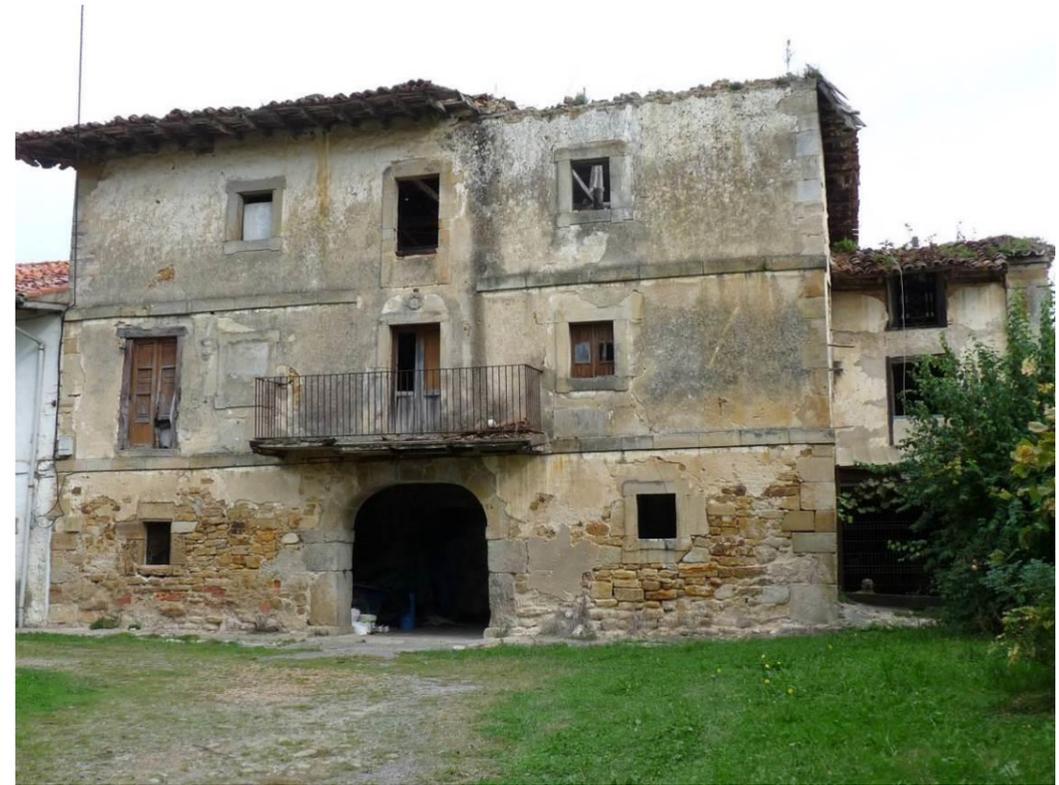
foto

Casa de mediados del siglo XVIII a la que se accede por medio de una sencilla portalada de arco rebajado. La casa consta de tres alturas que cuenta con sillares en esquinas y cerco de vanos y fachadas de sillarejo revocado. Las diferentes alturas se encuentran separadas mediante platabandas decorativas.

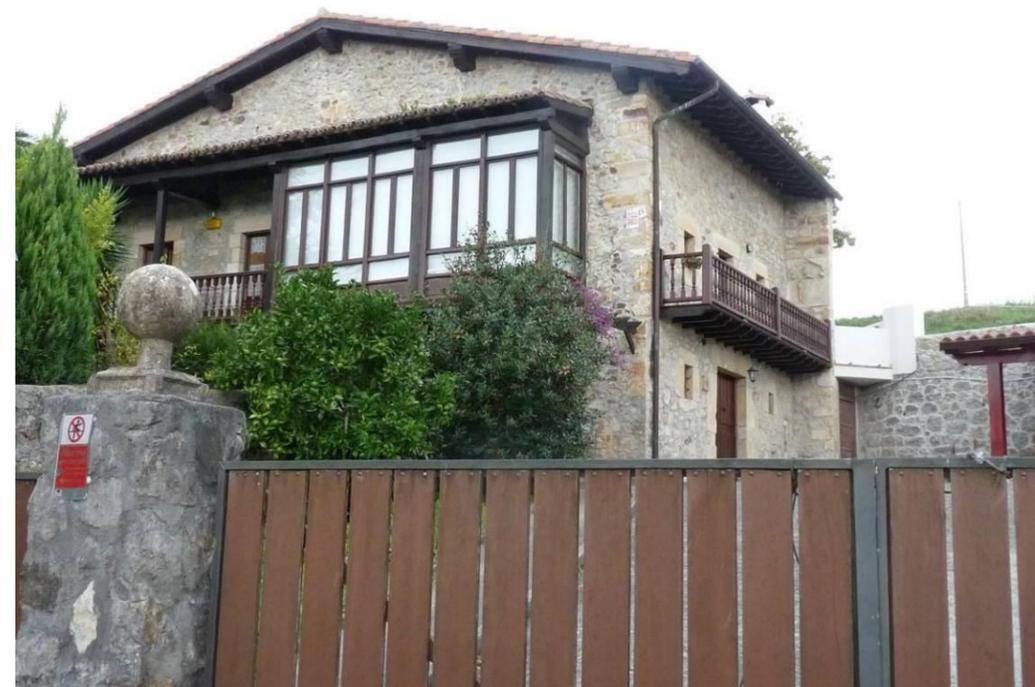
foto

La construcción ha sido objeto de una significativa actualización.

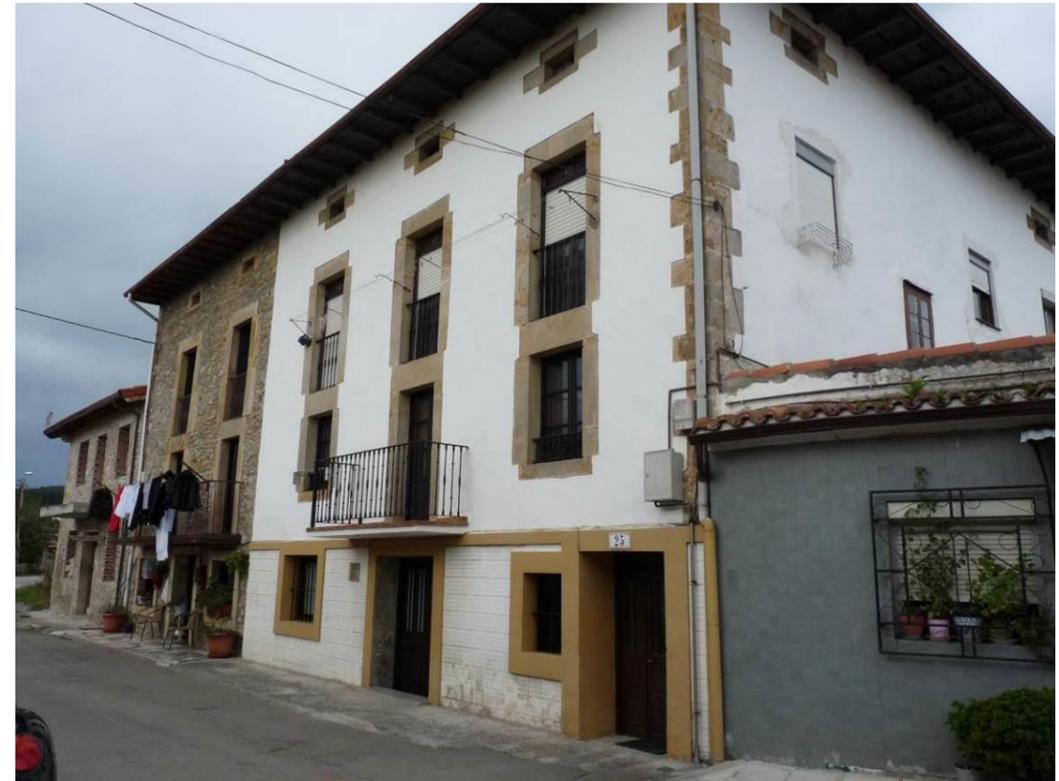
foto

Conjunto representativo de casas en hilera de porte más urbano si bien conservan las líneas y estilo de construcciones precedentes, tales como el empleo de sillares en esquinas y vanos, alternancia de ventanas y ventanas-balcón que en algunos casos permiten la apertura de un balcón volado. Consta de cuatro plantas, la última de menor altura como queda reflejado en los vanos exteriores.

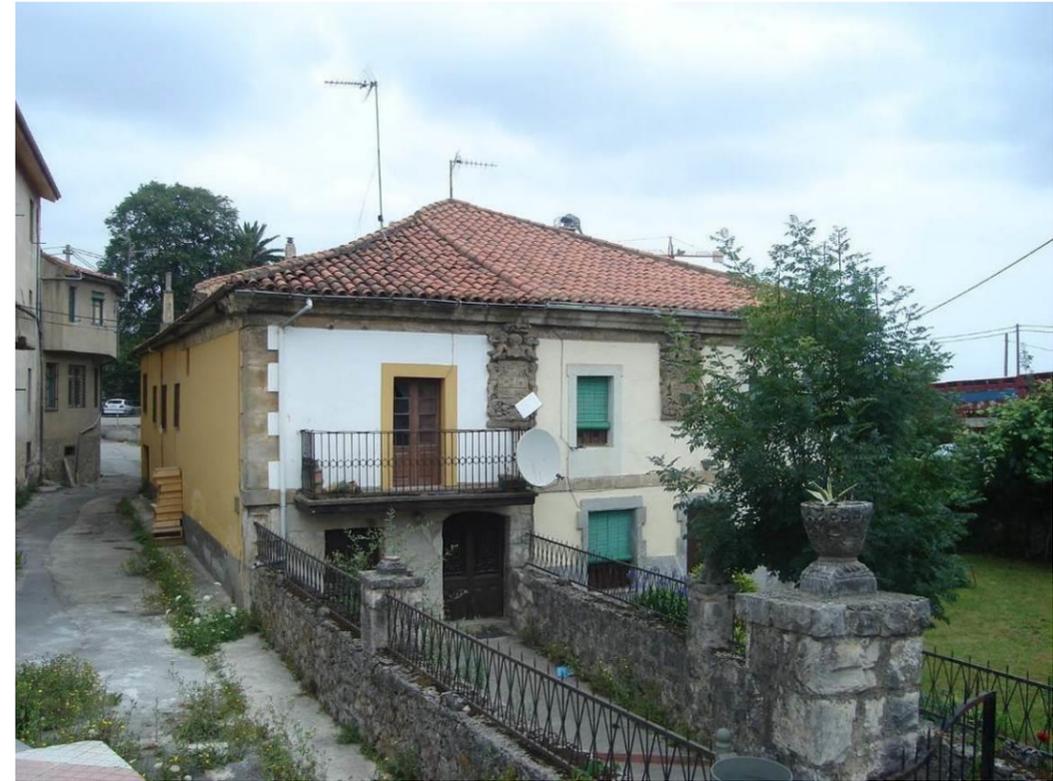
foto

Casa muy reformada de dos plantas, encalada, con sillares en las esquinas. Cuenta en su fachada principal con dos escudos.

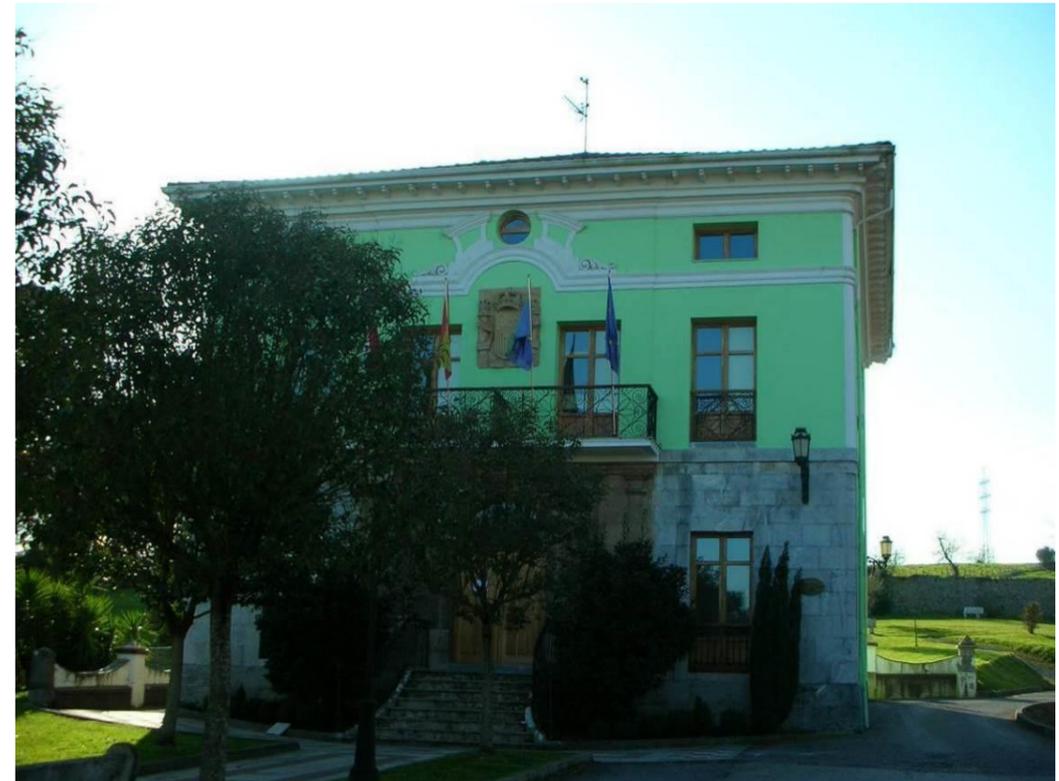
foto

Esta antigua vivienda levantada a finales del siglo XIX y transformada en Ayuntamiento a mediados del pasado, presenta como elementos significativos la cornisa pronunciada, la banda decorativa que separa todo el piso noble del alto con ventanas apaisadas, el balcón corrido y el empleo de sillería vista en el piso bajo, enfatizando la entrada de arco de medio punto entre pilastras pareadas.

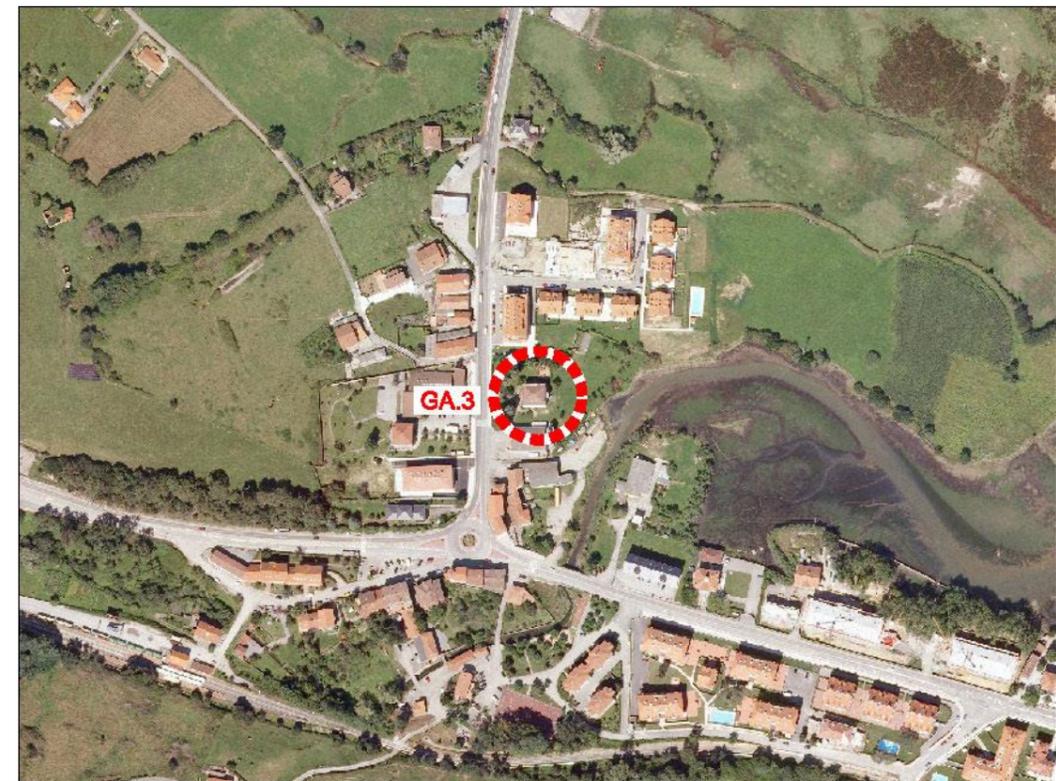
foto

Este inmueble presenta como elemento innovador la solución dada a la cornisa semi-abuhardillada o el empleo de frontones sobre las ventanas. Del conjunto sobresale la galería acristalada, de planta poligonal que se emplazada en el eje central de la fachada con prolongación en la escalera de acceso a la vivienda.
Una verja de hierro sobre un antepecho de piedra cierra por el frente a la propiedad, interrumpido por el acceso resuelto mediante portón de hierro apoyado en sendos pilares laterales de piedra labrada.
La finca en la que se ubica tiene la consideración de parque singular.

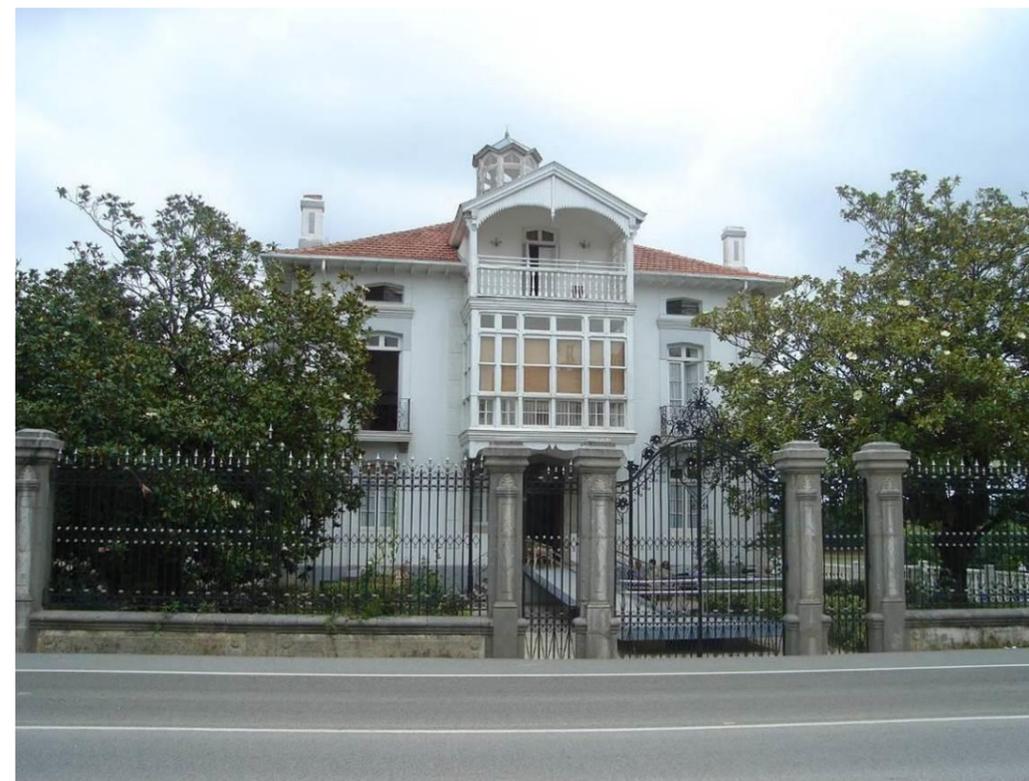
foto

La casa cuenta con sótano, dos plantas y ático.
 La fachada principal cuenta con un mirador de madera acristalado en el centro de la misma que, en la planta ático, se transforma en balcón abuhardillado.
 Destacar la presencia en la cubierta, en el vértice del tejado a cuatro aguas de una linterna poligonal acristalada.
 La finca se cierra en su frente principal por una verja de hierro, apoyada en columnas de sillería.

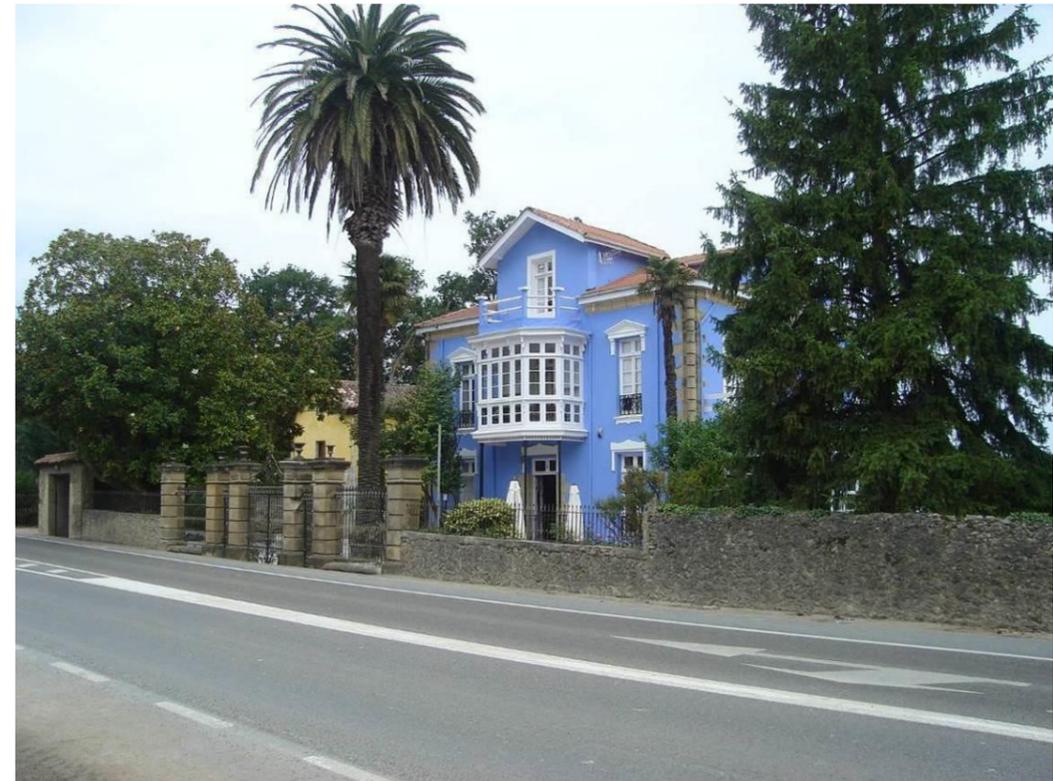
foto

La casa cuenta con sótano, dos plantas y ático.
 La fachada principal cuenta con un mirador de madera acristalado de forma poligonal que emplea arcos conopiales sobre columnillas de hierro. Su forma se proyecta a la escalera.
 La finca se cierra en su frente principal por una verja de hierro, apoyada en columnas de sillería.
 La finca en la que se ubica tiene la consideración de parque singular.

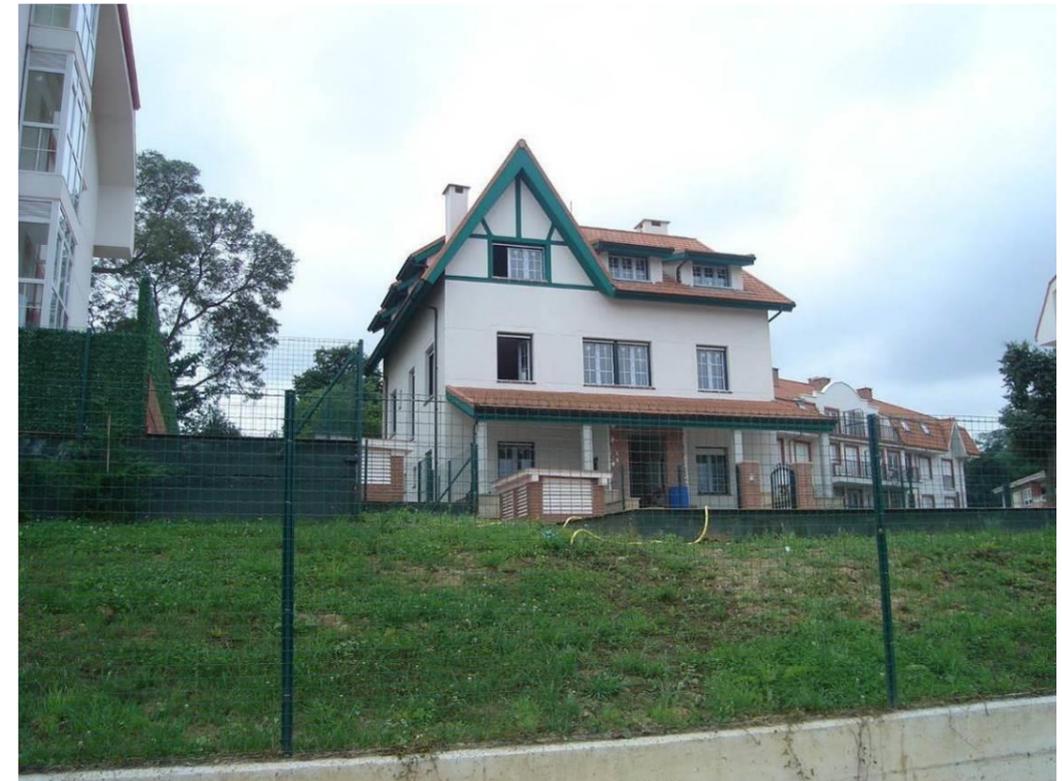
foto

Esta construcción responde al modelo pintoresquista de procedencia inglesa, definido en Cantabria por Javier González Riancho. Elementos definitorios del mismo serían los siguientes: cubierta de pendientes pronunciadas, la madera vista como elemento decorativo, las características ventanas en guillotina, también de madera, y sobre todo la importancia concedida a la naturaleza como parte integrante del conjunto. En la finca se encontraba la casa de los guardeses, levantada de nueva planta en los años cuarenta, de similares características. El conjunto ha sufrido un importante proceso de reforma tras urbanizarse la finca de la propiedad.

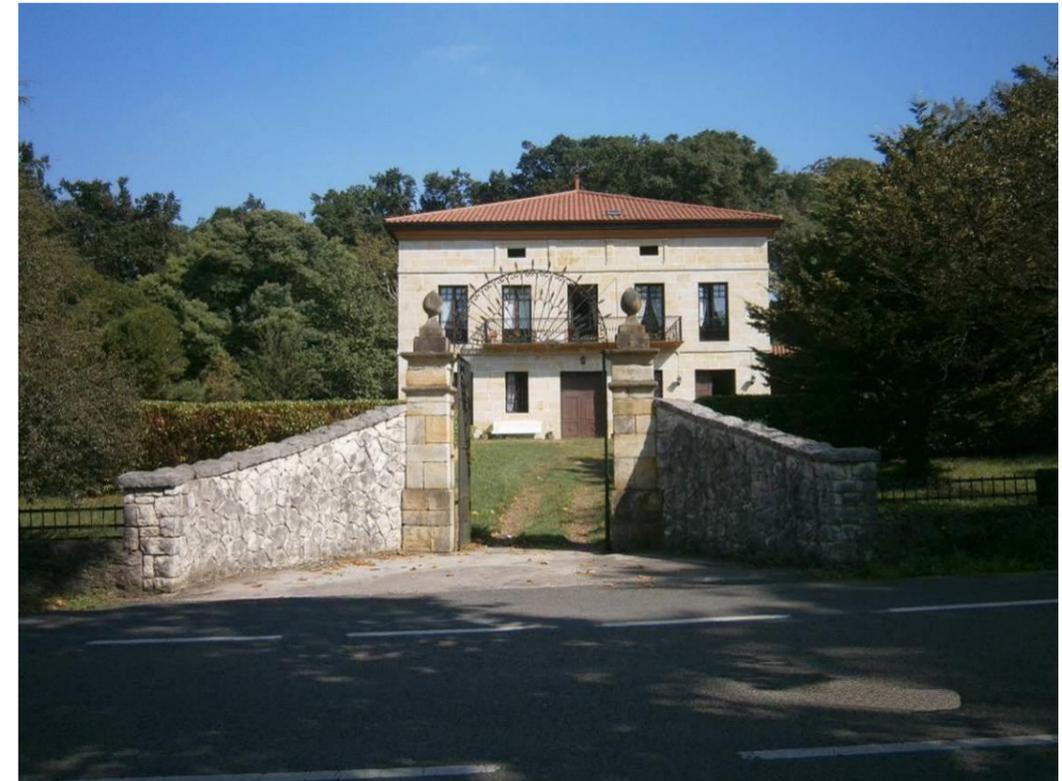
foto

Fachada de sillería organizada en tres alturas separadas por platabanda.
 Planta baja: tres accesos adintelados y entre ellos dos ventanas adinteladas.
 Planta superior: guardando simetría con los vanos de la planta baja se abren cinco balcones rectangulares, tres de ellos corridos por un balcón de hierro.
 Planta tercera, de menor dimensión con dos pequeños vanos cuadrados.

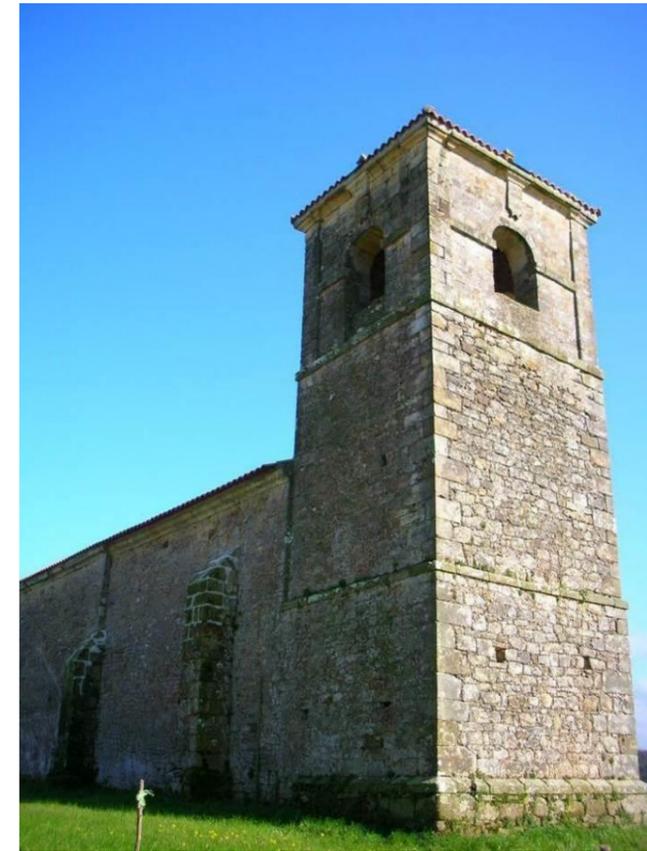
foto

Edificio de mediados del siglo XVIII, realizado con muros de sillarejo y sillería en esquinas, ventanas, contrafuertes y último cuerpo de la torre. Presenta una planta con cabecera poligonal, una única nave, sacristía y pórtico en el lado de la Epístola y torre de campanas a los pies formada por tres cuerpos separados por imposta. El último es de sillería, está remarcado por pilastras y presenta una decoración de placas. En su interior, tiene bóvedas de crucería estrellada, con terceletes y ligaduras en los dos tramos de la nave y bóvedas de crucería el presbiterio y coro. Los nervios apoyan en ménsulas aveneradas. Todos los arcos son de medio punto.

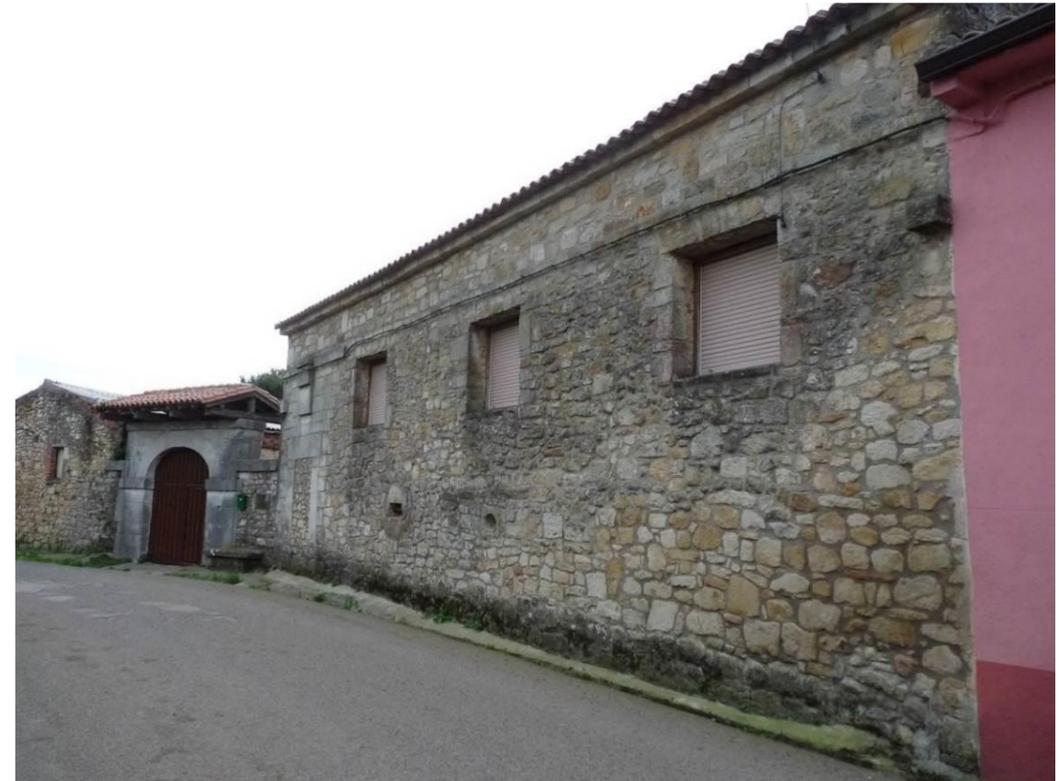
foto

Casa con portalada de arco rebajado, con muros de sillarejo con sillares en esquina, ventanas e impostas.
Sobre la entrada principal de arco escarzano hay un escudete.

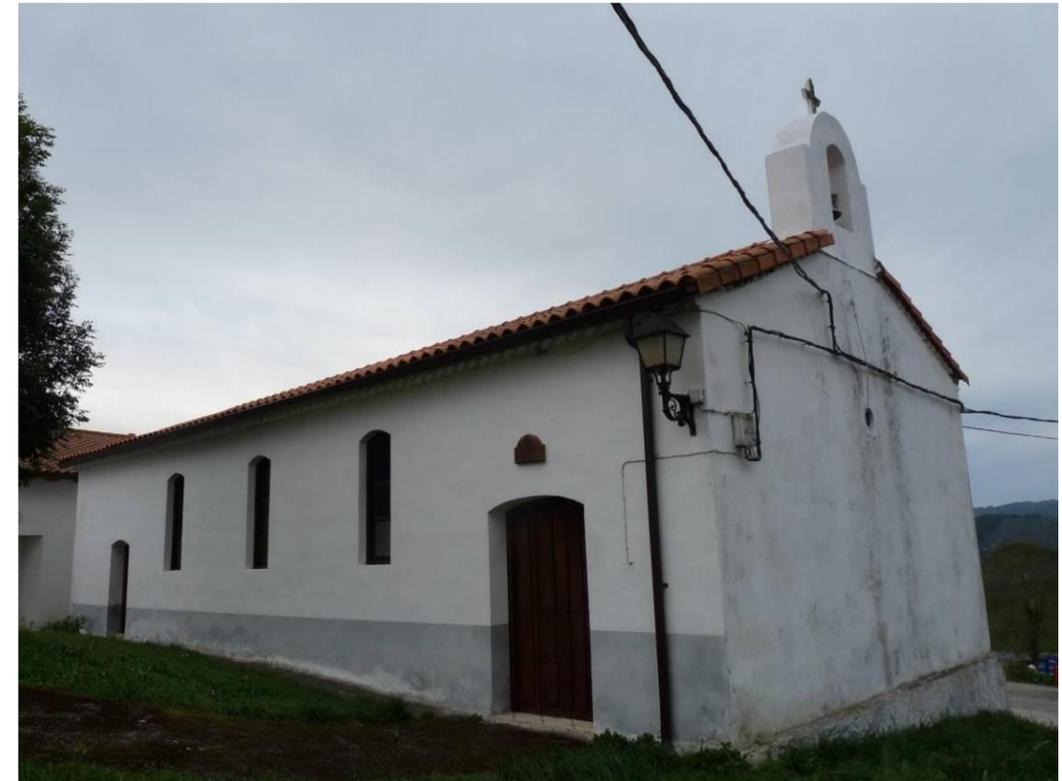
foto

Sencilla construcción de planta rectangular con tres de sus muros encalados, vanos cerrados con arcos escarzanos, y sencilla espadaña.

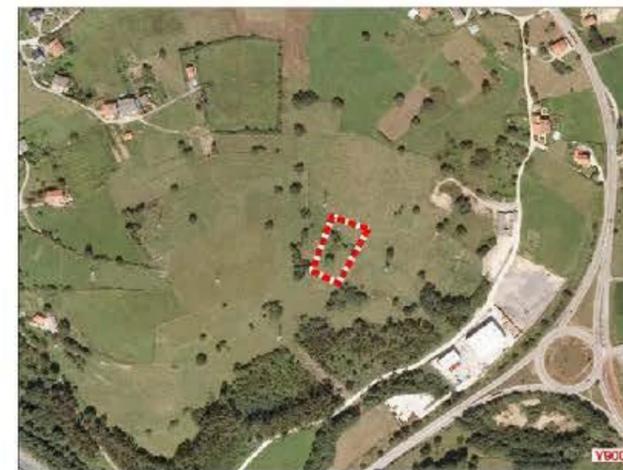
Entornos de protección

Arqueológico. Con entorno de protección establecido

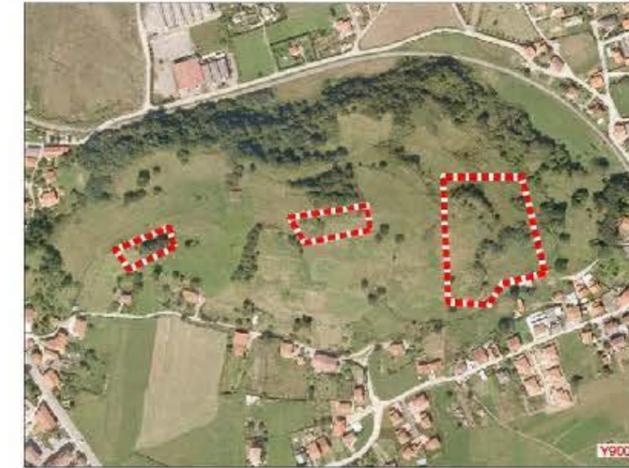
Entornos de protección

En el alto de Vivero se levantan varias estructuras defensivas, entre las que destacan al menos, cuatro fortines y al menos un nido de ametralladoras. Son construcciones de hormigón armado, también de tipo "galería cubierta" para tiradores, de planta regular alargada y con varias troneras rectangulares abocinadas que apuntan a la carretera que atraviesa la zona llana de Cicero.

Se han localizado nueve estructuras, y a pesar de considerarse un conjunto, se han establecido tres entornos de protección a causa de la extensión de dichas localizaciones.

Nivel de protección Arqueológico. Tres entornos de protección.

Estas fortificaciones de la Guerra Civil Española a partir de la elaboración de este catálogo de patrimonio arqueológico (para el PGOU) pasarán a ser recogidas en el INVAC. Se han presentado en la misma ficha las nueve ubicaciones de la Guerra Civil, al considerarse un conjunto,y se establecen tres entornos de protección.
